# 天白川における塩分遡上と水質の関係に関する研究

名古屋工業大学大学院 学生会員 ○海野 優樹  
 名古屋工業大学大学院 フェロー会員 富永 晃宏

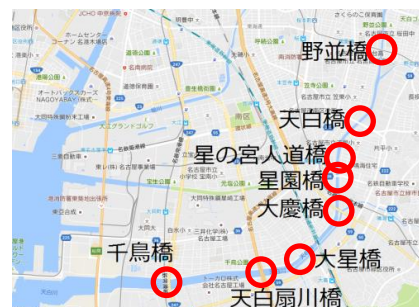
図-1 天白川下流域及び観測地点

**2. 現地観測概要：**天白川の現状を把握するため、移動観測、連続観測、定点観測を行った。移動観測、連続観測共に大潮時と小潮時にそれぞれ観測を行い、定点観測は小潮から大潮にかけて約 7 日間行った。観測日時、観測地点をまとめたものを表-1 に示す。また、天白川下流域と観測地点を図-1 に示す。移動観測は、各橋の中心から多項目水質計（東亜 DKK 製 WQC-24）を用い、水面から 0.5m 毎に pH、溶存酸素濃度（以下 DO）、濁度、塩分、水温、クロロフィル a（以下 Chl.a）を測定した。連続観測では、大慶橋（4.2km 地点）において水質計を用いて 30 分ごとに観測を行った。水面から水底まで 0.5m 毎に pH、DO、濁度、塩分、水温、Chl.a を計測した。11 月 21 日の観測において午後 2 時から 30 分ほど強い降雨があり、午後 5 時から 30 分ほど降雨があった。定点観測では大慶橋において河床から 10cm の位置に固定し観測を行った。pH、DO、濁度、塩分、水温を 5 分毎に自動で計測した。1 月 8 日の 14 時から 21 時において降雨があった。
