テフコムを用いた橋梁補修の耐荷力評価

2. 第2床丹橋の補修履歴と補修方法

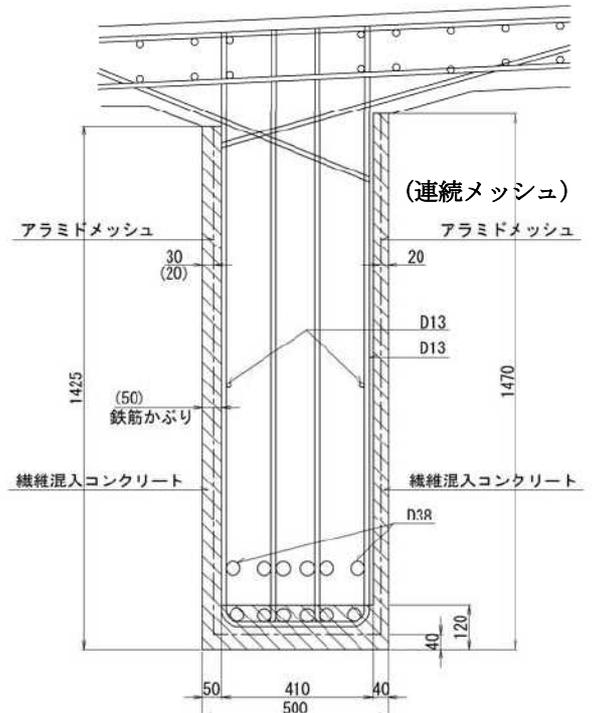
図-1 第2床丹橋の既設補修概要

一般国道 231 号第2床丹橋は昭和 48 年竣工の RCT 5 主桁橋である。同橋梁は海浜に接しアル骨反応と塩化物の影響から主桁ひび割れと鉄筋露出が確認され、対策として塩害塗装、短繊維コンクリート吹き付け、連続メッシュ補修補強を実施したが直後に、せん断ひび割れが発生、7 ヶ月後にほぼ全面でひび割れ本数増加、拡大、亀甲状ひび割れの出現となった。当初設計は既設補修の再適用であったが同様な損傷再発を考慮し、図-1 の既設補修をテフコムで置き換える事とした。同材料は高流動のため人力で型枠に流し込み自然定着させるのが可能だった。

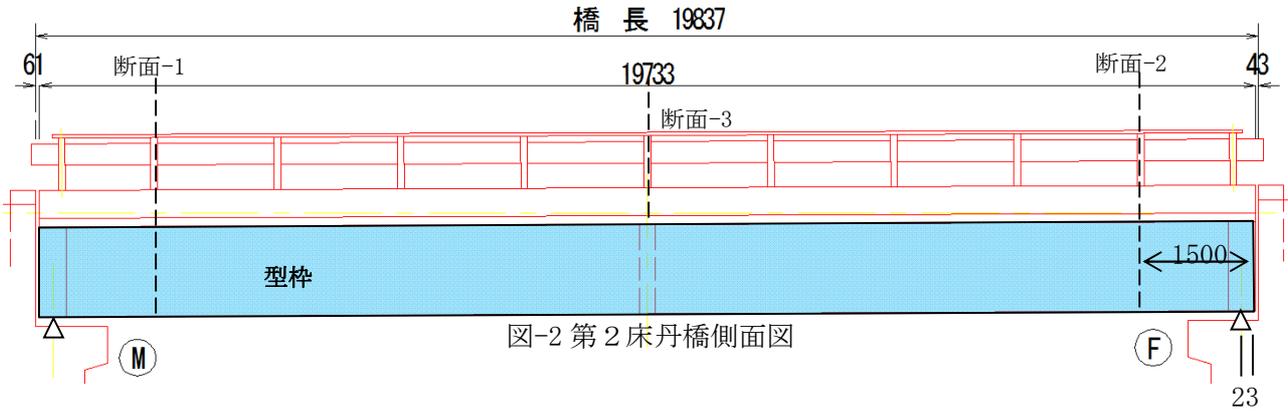
図-2 第2床丹橋側面図

補修前後で 20 tf ダンプ×2 による荷重試験を行った。図-2 の断面-1,2 でせん断歪みを、断面-3 で曲げ歪みを測定したと供に、テフコム打ち換えによる補修前後での剛性変化を考慮した 2 次元 FEM 解析を実施した。結果を、図-3~6 に示す。補修前の歪み測定結果はせん断応力について、解析の数倍の値となる箇所が存在し
