## 体育館建設工事にもなう地下水位低下と復水について

日本国土・京葉都市 特定建設工事共同企業体 遠山文行 川村和靖 川尻謙一  
教育施設研究所 山本紀雄  
アサヒテクノ (正) ○ 尾崎哲二 高橋裕幸 大島博美 菊池 拓

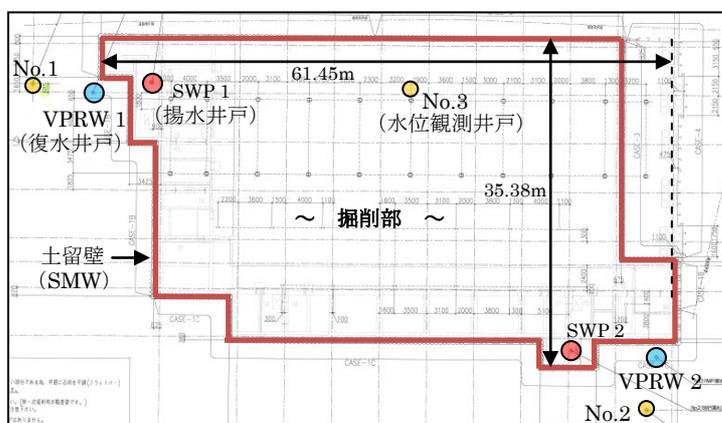
図1 平面図

図1の平面図に土留壁（SMW）、揚水井戸のSWP（2本）、復水井戸のVPRW（2本）および水位観測井戸（3本）の設置場所を示す。

図1より運転を開始した6月23日の3ヶ所の観測井戸の水位はTP+5.0m (GL-1.5m) 前後であった。開始から13日目の7月6日には掘削部のNo.3は床付面のTP-2.66m (GL-9.06m) のレベルに、7月14日には目標水位のTP-3.0m (GL-9.5m) に達し、その後は掘削終了時まで概ね床付面と目標水位の間で推移した。写真1でわかるように地盤はよく乾いた状態になり掘削などの作業を良好に進めることができた。

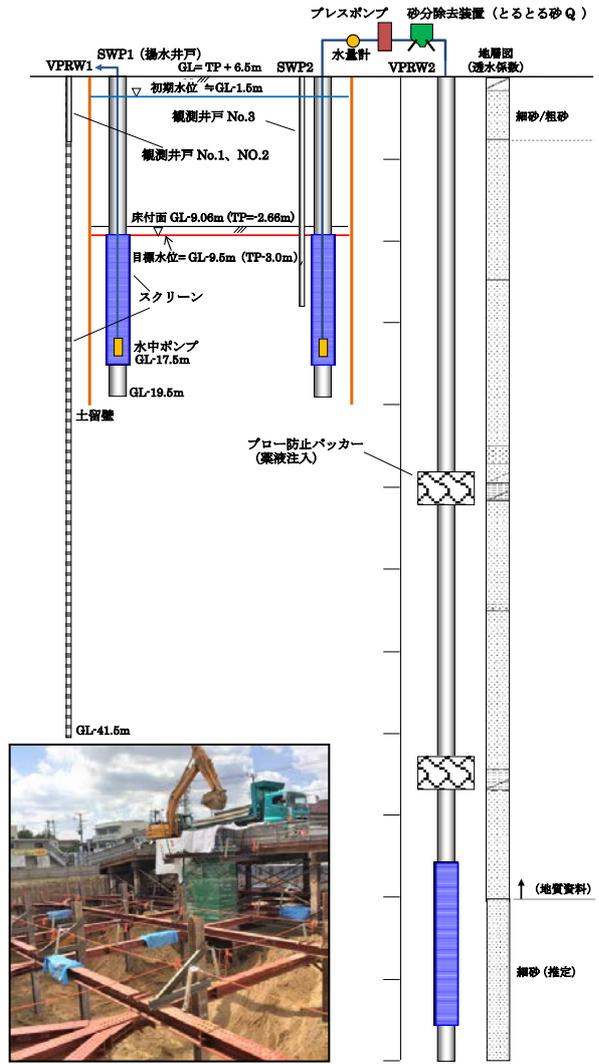
図2 模式断面図

図2の模式断面図にはSWP、VPRWおよび水位観測井戸の構造を示し、地層区分および透水係数（現場透水試験による）を併記する。図2より地表部の盛土（舗装含む）の下にはローム層、常陸層（細砂、粗砂）がGL-3.8mまで続く。その下位は成田層であり細砂を主体とする地盤がGL-50mまで確認される。途中には層厚1～2mの粘性土層が2深度に存在するが、被圧しておらず自然の地下水位はGL-1.5m近くにある。SWPの設置場所は仮設物、トラフィカビリティなどを考慮して決定した。VPRWは土留壁外の対応するSWPの近傍に設置した。水位観測井戸は土留壁内の掘削部に1ヶ所、壁外に2ヶ所設置した。

SWP2本の井戸構造は同じであり深さはGL-20mまでとした。スクリーンは床付面直下のGL-9.5mからGL-17.5mまでの8m区間に設置した。そのため、吸水口は土留壁の下端より2.5m上にある。VPRW2本も井戸構造は同じであり深さはGL-60mまでとした。復水する区間すなわちスクリーン区間はGL-48mから58mまでの10mとした。復水時には井戸脇の豆砂利層を通じて地下水が上方にブローする恐れがある。そのため井戸脇の粘性土のある2深度に葉液注入によるブロー防止対策を行った。

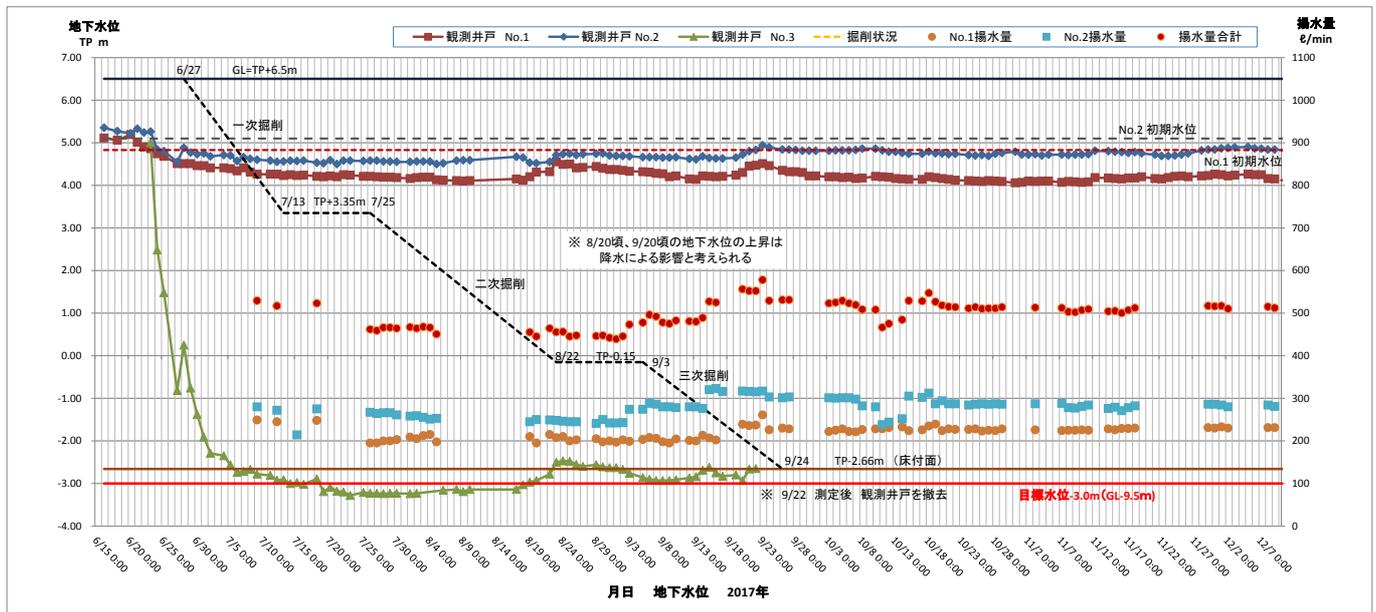
図3 揚水量(復水量)および地下水位

地下水位および揚水量 (=復水量) ならびに掘削の進捗状況を図3 (期間6/16~12/9) に示す。また掘削時の状況を写真1 に示す。

一方、外部のNo1では8月9日にTP+4.10m (GL-2.4m)、No.2では8月5日にTP+4.5m (GL-2.0m) の最低水位を記録するが、No.1、No.2ともに初期水位から1m以内の水位低下で推移している。

揚水量は復水井戸の復水能力とも関係し、復水する深度の透水係数が  $9.0 \times 10^{-4} \text{cm/sec}$  と比較的小さいこともあり運転初期には目詰りが生じた。そのため揚水量 (=復水量) を調整しながら運転を進めた。水位がTP-2.78m まで低下した7月9日の揚水量(全体)は529L/minであった。その後は500L/min 前後で推移しており、目詰りも生じていない。

その後、ベースコンクリートの打設を終え、躯体構築を進めている。揚水量は同様に500L/min レベルで、外部の地下水の水位も同レベルで推移しており、内部のNo.3の水位も同様の水位レベルと推察される。
