## UAV を活用したコンクリート床版下面墨出し作業の省人化工法

(株)竹中土木 正会員 ○倉知 星人

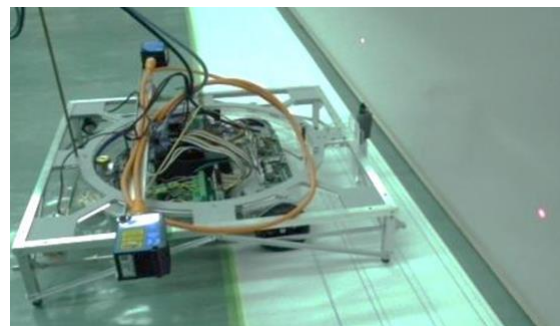
写真-5 試験状況(地上)

地上での墨出し精度確認試験の状況を写真-5に示す。

試験は桁を想定した壁から任意のオフセット距離で墨長 1 m の指示を与えて、墨出しを行った。墨出し後、印字された墨線と壁との距離をコンベックスで計測し、指示したオフセット距離との比較を行った。

比較結果から得られた誤差を表-2に示す。精度に大きな影響を及ぼすレーザー距離計と基準面との距離を因子としたが、全てのケースで目標性能の $\pm 2$  mm 満足した。

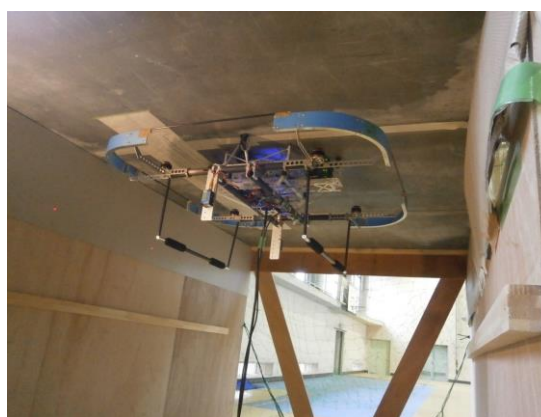
試験状況を写真-7に示す。試験内容は車体のみの地上部と同様に、壁からのオフセット距離を指示し、印字された墨線と指示値の比較を行った。

写真-7 試験状況(天井)

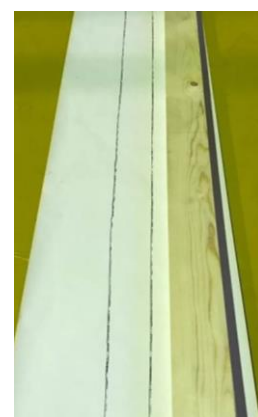
実際に印字された墨を写真-8に示す。全てのケースで指示値との差は 2 mm 以内に収まり、要求性能を満足する結果となった。

写真-8 結果
