## 茨城県水戸市における内水氾濫監視システムの検証

(株)福山コンサルタント 正会員 ○齋藤 修  
 茨城大学 正会員 桑原 祐史  
 (株)福山コンサルタント 正会員 黒木 幹

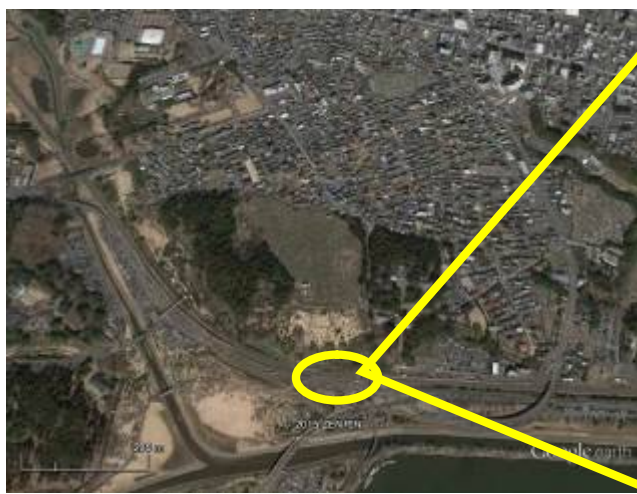
図-1 2014 年 10 月の水戸市の冠水被害地域  
 (Google earth 2014 年 3 月 22 日)

2014 年 10 月に茨城県を通過した台風 18 号は水戸市に大きな被害をもたらした。この降雨により那珂川支川の沢渡川が越水し、常磐線の偕楽園臨時駅付近で線路が冠水し常磐線は一時不通、並走する市道も冠水し通行止めとなった(図-1,2 参照)。このように社会インフラに影響を及ぼす被害が増加している。

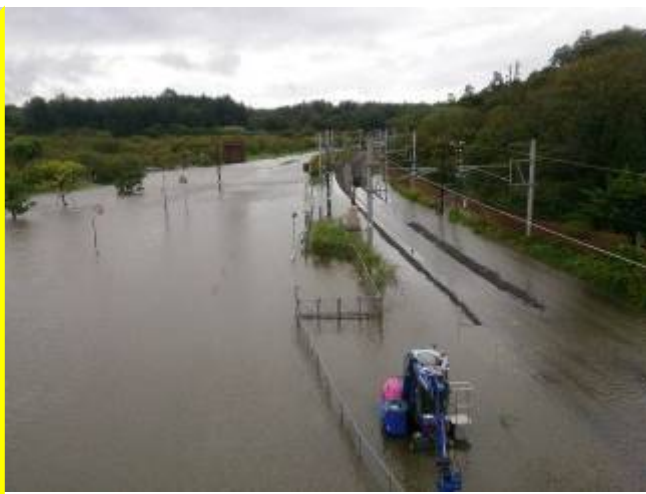
図-2 2014 年 10 月 6 日の冠水被害状況  
 (茨城県水戸土木事務所 HP)

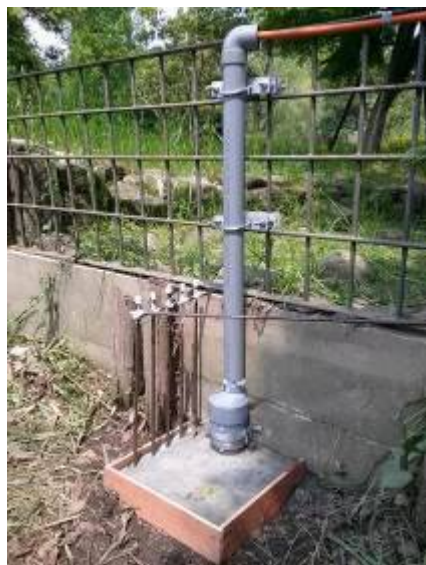
図-3 内水氾濫監視システム  
 (沢渡川 センサ部分)

冠水被害の経験をもとに水戸市内に設置した水位センサ外觀を図-3, 4, 5 に示す。2 ケ所の計測現場(実証試験現場：沢渡川, 偕楽園臨時停車駅)には水位センサとインターネット通信用 FOMA モジュールを合わせた水位センサ IC タグをそれぞれ設置した。水位データはネットを経由してデータ管理用の Web サーバへ伝送され、ユーザは Web サーバにアクセスし収集したデータを表示し冠水エリア、冠水深を確認するものである(図-6, 7 参照)。現地測定ポイントに設置する水位センサには、圧力センサを用いて圧力変化を水位に変換し測定するものである。システムを動作させる電源は遠地であれば電池を用いるのが一般的であるが、都市部での測定がほとんどであり、水位センサ IC タグの電源は外部から商用 AC 電源を給電した。水位データは通常は 10 分間隔で送信、ある一定水位(閾値は変更可能)を超えた時点で水位データを 1 分間隔で送信する。

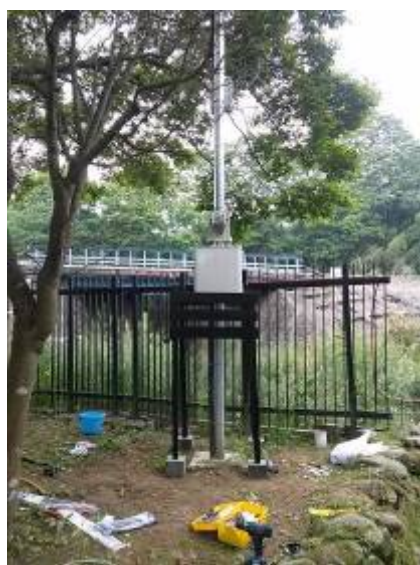
図-4 内水氾濫監視システム  
 (沢渡川通信ボックス・配電盤)

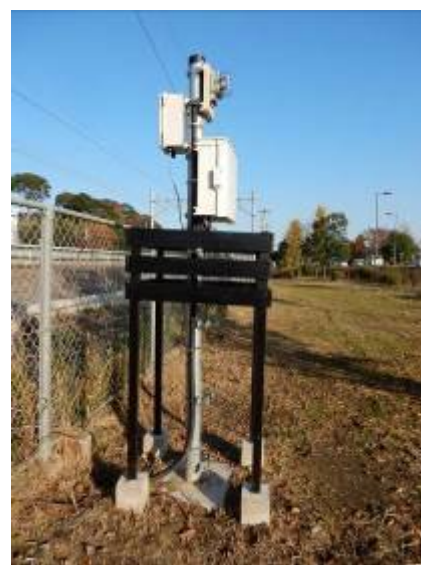
図-5 内水氾濫監視システム  
 (偕楽園臨時停車駅前)

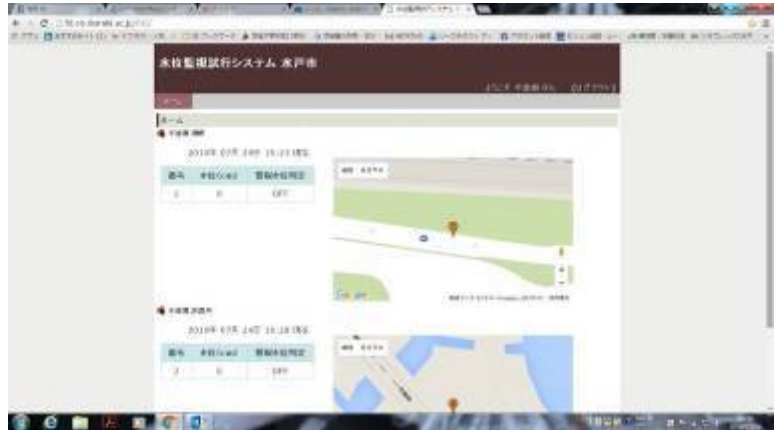
図-6 内水氾濫監視システム Web サイト

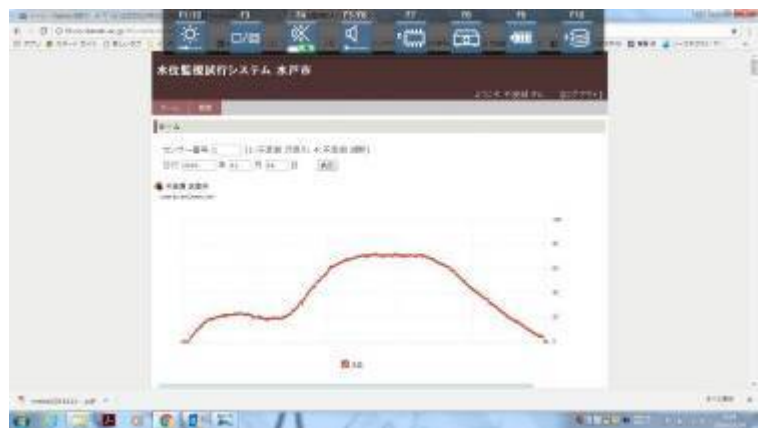
図-7 内水氾濫監視システム Web サイト  
水位表示部分
