石材を用いた多自然魚道の設計・施工における工夫および改善事例

大日本コンサルタント(株)	正会員	○中村 創
京都大学防災研究所	正会員	竹林 洋史
大日本コンサルタント(株)	非会員	橋本 健一
大日本コンサルタント(株)	非会員	海老原 学

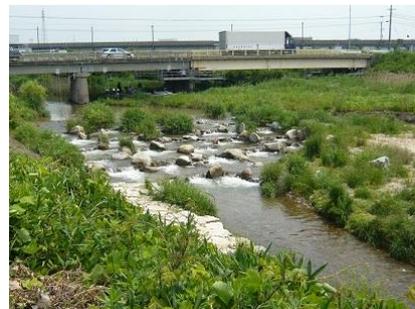
写真-1 完成3年後の籠川魚道1 (2008年5月)

2006年に著者らが設計した愛知県豊田市の一級河川籠川の魚道では、魚道内を水生生物が移動出来るという魚道本来の機能に加え、魚道内に生息出来るようにすることも目指して設計した¹⁾(写真-1)。

水生生物の移動に関しては、落差を縦断方向に分割することに加え、プールの高さを踏み段状に配置し、落差をさらに低減することにより、遊泳力の弱い魚類の移動に配慮した¹⁾(写真-1)。また、生息空間に関しては、魚道本体を小規模な瀬と淵とした上で、最下流部に水を集めて、洪水の力で淵を創出し、生息空間となる場を形成した¹⁾(写真-1)。

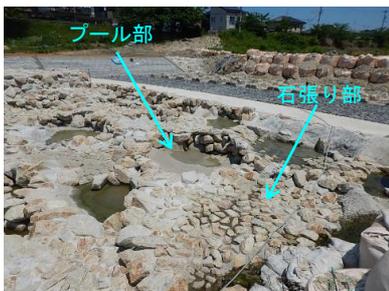
写真-5 施工中の矢田川魚道 (2017年5月)

さらに、愛知県尾張旭市の一級河川矢田川では、プール部だけではなく石張り部を設置することにより、底生魚が遡上する際に、越流部が急勾配となることを防ぐ工夫を行い、プール部と同様の流況が得られた(写真-5、6参照)。今後、生物調査を行い、効果を確認予定である。

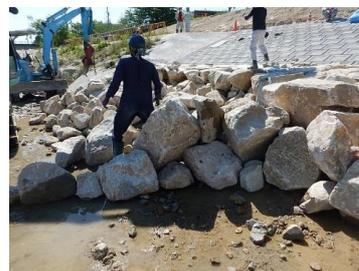
写真-3 空隙のある石積み (矢田川、2017年5月)

また、愛知県豊田市の一級河川市木川では、洪水時の水生生物の避難場所となるとともに、平水時の生息空間としての活用を期待し、水衝部側の根固め工には、崩れ積みを採用し、石材同士の間には空隙が見られる積み方に改善したが、それを矢田川にも適用した²⁾(写真-3)。市木川で潜水目視観察を行った結果、石同志の空隙に、カワムツ、オイカワ、カワヨシノボリ等の魚類の生息を確認した²⁾(写真-4)。

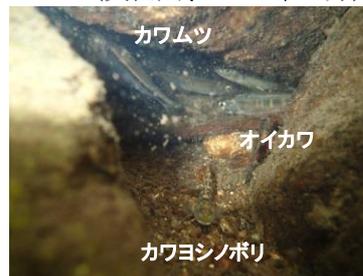
写真-4 空隙に確認された魚類 (市木川、2014年7月)

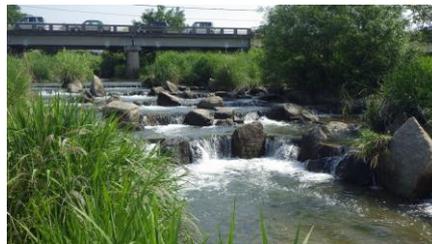
写真-7 2極化により滞筋が低下した状況 (籠川、2014年5月)

しかし、砂州上に繁茂した植生の影響により、陸地と水域の高低差が広がる2極化が生じ、洪水時の流れが滞筋に集中して河床が低下し、魚道最下流部に50cm程度の落差が生じ、移動阻害が発生した(写真-7)。

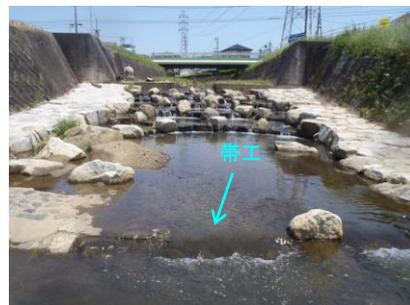
写真-8 帯工を設置した状況 (市木川、2014年12月4日)

市木川の魚道では、魚道最下流部に落差が生じないように、帯工を設置し、河床低下を直接的に防御する工夫を行い、効果を上げた²⁾(写真-8)。そこで、それを矢田川の魚道に適用し、さらに、より自然の瀬に近く見えるように、帯工を直線的ではない形状に改善した(写真-9)。

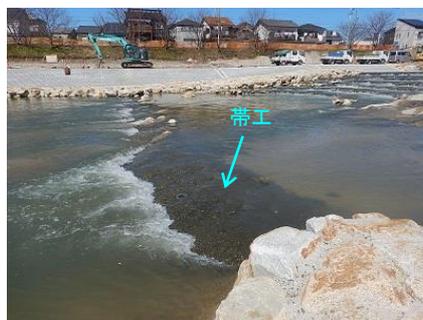
写真-9 帯工を設置した状況 (矢田川、2017年10月)

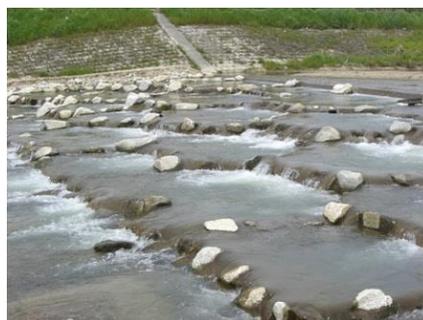
写真-10 籠川魚道2(2010年4月)

籠川における4基の魚道の設計時に、魚道本体を瀬、最下流部に淵を創出することにより、自然景観に近づけることを目指した。しかし、各プールの大きさが一定となり、また、一部に直線形状が見られ、不自然さが残ってしまった魚道もあった(写真-10参照)。

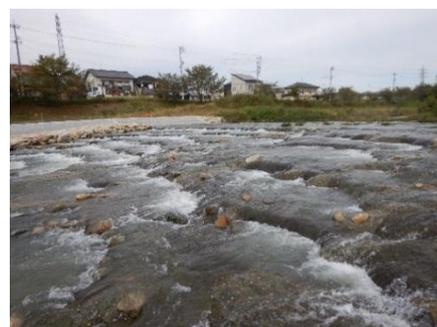
写真-11 矢田川魚道(2017年10月)

そこで、矢田川の魚道では造園のデザイン技術を用い、各プールの大きさを変化させつつ、プールの無い部分、石材の極端に少ない部分、石張りの部分等をつくることにより、画一・人工的な景観とならないよう改善した(写真-11参照)。このような川らしい景観と水生生物の移動を促進・生息空間としての適否については、今後、検討が必要である。
