## 工事規制内進入車両検知システムの開発について

株式会社ケー・エフ・シー 正会員 道上 剛幸  
 株式会社ケー・エフ・シー 正会員 岩谷 一郎  
 株式会社ケー・エフ・シー 非会員 外川 雄大

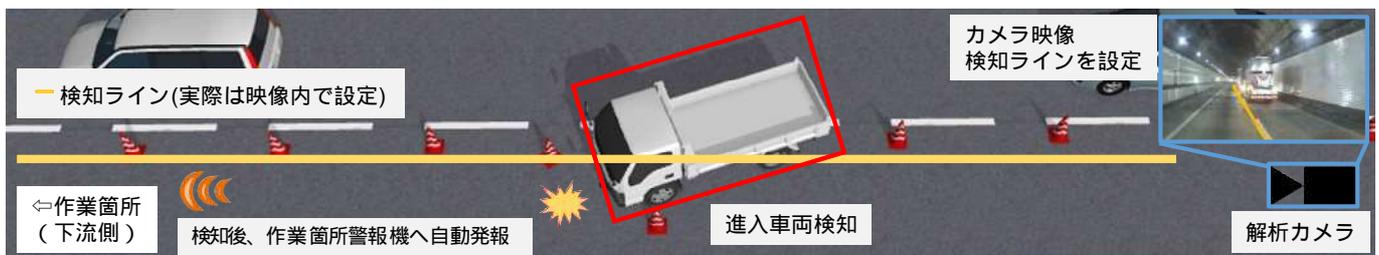
本システムは、工事規制内上流側に画像解析機能を搭載した解析カメラで、工事規制内へ進入した車両を解析装置が検知し、下流側の作業従事者に無線で警報を発するシステムである。(図-1参照)。

図-1 システム概要図

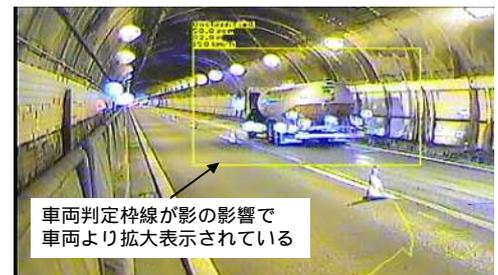
当初、カメラ映像内における車両判定の解析手法として背景差分法を用いて開発を進めていた。背景差分法は映像内の移動物体の検出方法の1つであり、入力画像と背景画像の差分を計算することで対象となる移動物体の抽出を行う方法である。これは、リアルタイムで不審人物や車両などを検出できるため近年防犯目的などで普及してきている。一般的に背景差分法は急激な照度変化やそれに伴う影の影響などを受けやすく、本開発でも影の影響は課題となっていた(写真-1)。そこで、遠赤外線を検知するサーマルカメラを用いることにより車両判定解析の上でノイズとなっていた影をキャンセルすることで、その課題を解決した。また、本システムでは監視カメラは固定設置ではなく作業箇所ごとに移動となるので、一般的な監視カメラのような上方からの撮影が運用上難しい。そのため、解析対象の車両が連なった場合に車両を1台ずつ判定できず複数台をまとめて1台と判定する場合があります、それが要因で進入検知精度が低下する課題があった(写真-2)。

写真-1 影の影響による車両誤判定

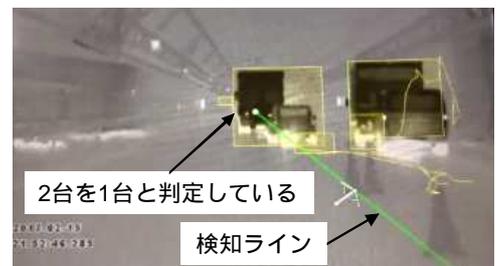
写真-2 連なりによる車両誤判定

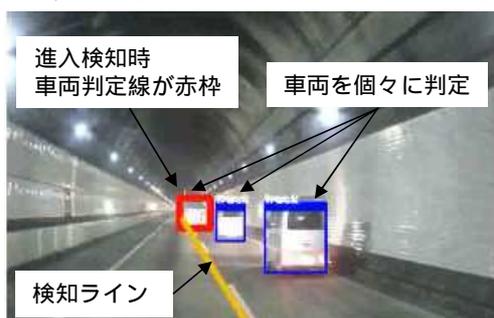
結果を表-1に示す。背景差分法では、検知エリア内に進入した車両を検知できない確率が23%発生することを確認した。これは、3.に記載した連なった車両を1台の車両と判定していることが要因である。機械学習を用いた手法では、車両が連なった状況でも車両を個々に判定していることが確認でき(写真-3)、検知エリア内への進入車両も100%検知することを確認した。一方で、検知エリア内に進入していない状況で誤検知する確率が5%あることを確認した。これは今回、AIが対象物に対して4%以上の確率で車両と判定した場合に、それは車両と認識する設定をしたため、車両の検知精度が高まった反面、光の動きなども車両と判定し誤検知が生じたと推測される(写真-4)。

写真-3 機械学習による連なりの車両判定

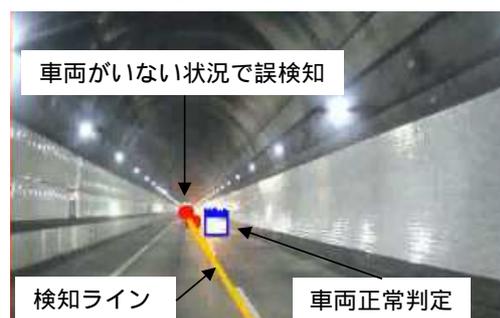
写真-4 機械学習による誤検知状況
