# 鹿児島市山下校区における DIG と 3D 防災マップの試行

(株)新日本技術コンサルタント フェロー会員 ○福田直三  
 山下校区コミュニティ協議会 非会員 富山開正・緒方善子・重田安廣・本慶武明・前田正幸・山形ハツ子  
 (株)新日本技術コンサルタント 非会員 郷 龍志・安永敏浩・禧久伸男・児玉史彦

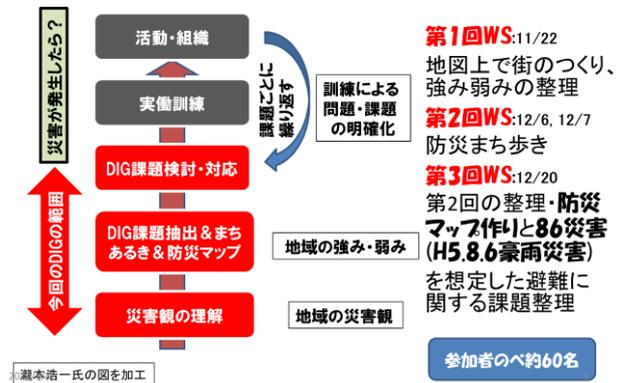
図2 DIG のフロー

図2は DIG のフローである。すなわち、第1ステップでは最近の災害や当該地域の過去の災害を振り返り地域の災害観を認識する。第2ステップで地域の地図上に地域のつくりや特徴を書き込み、さらに、地域のハザードマップと対しながら災害時の課題を整理する（第1回ワークショップ, WS）。第3ステップとして防災視点で地域のまち歩きを行い、日常とは異なる災害発生状況を想定し写真撮影や記録をとる（第2回 WS）。これらの写真や気づきを第4ステップとして地図上に貼付し、防災マップを作成する。また、発災時の避難行動につなげるための課題について意見

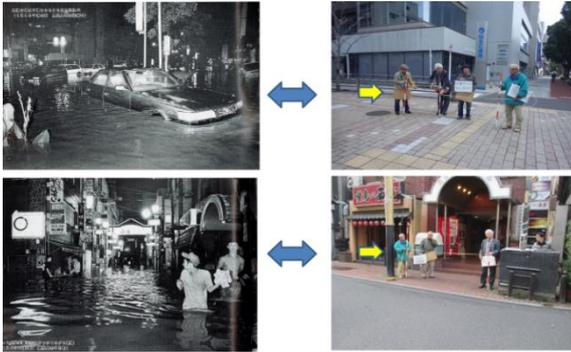
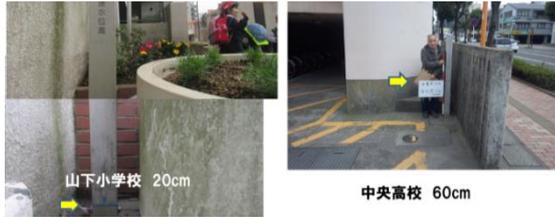
写真 2 防災まち歩きにおける 86 災害との対比

参加者の記憶とともにハザードマップや 86 災害の記録<sup>2)</sup>を参考にし、平地部では浸水深や浸水端部の位置、斜面や山裾部においては昭和 61 年土砂災害跡や土砂崩壊到達端部をポール・巻き尺や勾配 (スラント) 計を用いて現地を計測することとした (写真 2)。

南日本新聞社 (1993.10) : 報道写真集 '93 夏 鹿児島風水害と現地の対比

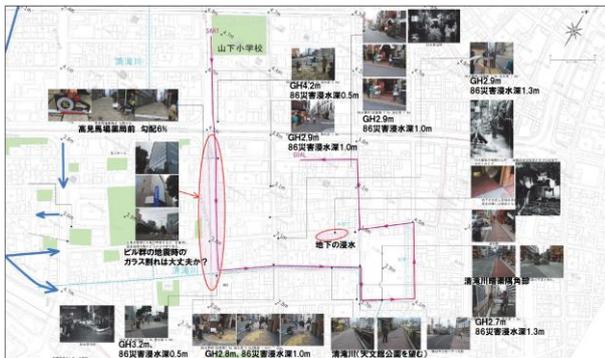
図 3 作成した防災マップの例 (山之口町・千日町)

第 3 回 WS では防災まち歩きで撮影した写真や気づいた課題を図 3 の防災マップに整理した。発災時の課題を次の通りまとめた。①避難場所となる山下小学校の 86 災害時の浸水深は約 20cm また中央高校では 60cm が記録されており、浸水前の避難が重要である。②86 災害と同程度の浸水被害が生じるとした場合、マンションなどビルが多い地域であり建物内に留まることで被害を避けるが、児童や生徒の登下校時や通勤等の時間帯に影響を及ぼさない対応が必要である。③平成 5 年当時に比べ気象情報の予報精度や伝達手法は向上していることを踏まえて避難遅れを生じない、いち早い避難行動が重要である。④地域の情報伝達により正常性バイアスが働かない共助の仕組みづくりが重要である。

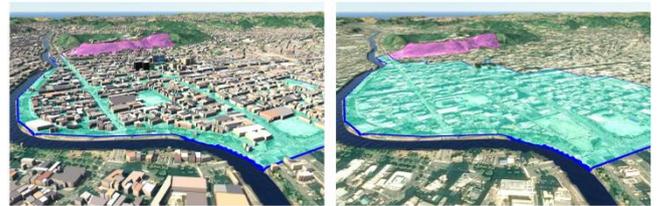
図 4 浸水ハザードマップの 3D 表示の例

図 4 浸水ハザードマップの 3D 表示であり、建物や道路などと浸水の影響がよりリアルに示すことができている。

れる状況下で避難遅れを生じさせないための災害イメージをよりリアルする方法として、二次元 (2D) のハザードマップから三次元 (3D) 化する方法を試行した。

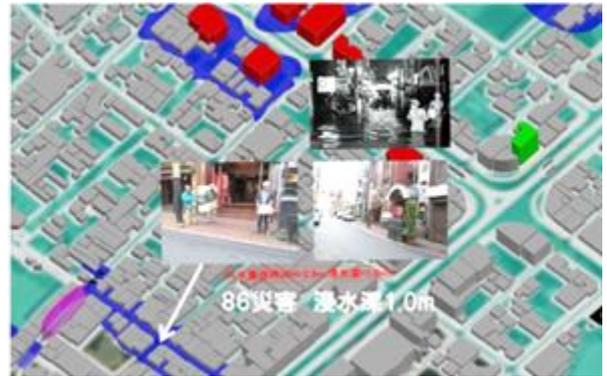
図 5 まち歩き結果を 3D 化した防災マップの例

また、図 5 は防災まち歩きの結果をまとめた 2D の防災マップをさらに 3D 化して表示した事例である。
