自治体による点検合理化に向けたドローン活用事例

NPO 京都府ドローン普及・技術研究プラットフォーム 正会員 ○春田 健作 万所 ルミ
西日本電信通話株式会社 (ジャパン・インフラ・ウエイマーク) 柴田 巧 中嶋研太
京丹波町 井上和宏 大山崎町 藤浪哲也

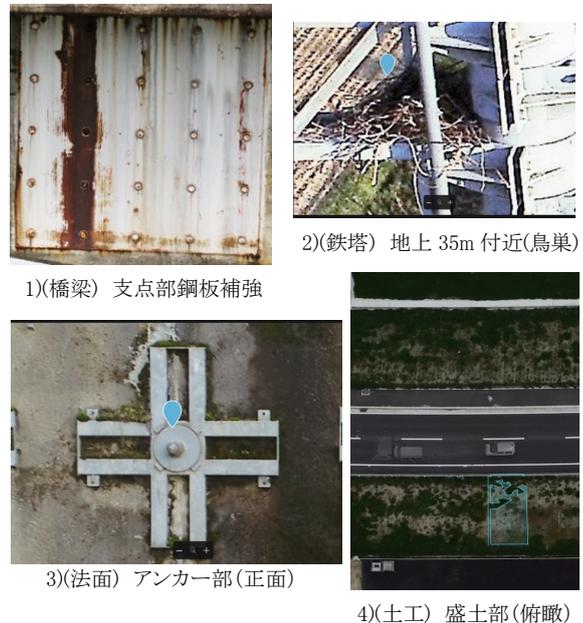
図1 ドローンによる取得データ(3D 画像)

橋梁: 取得したデータを3次元化し異常箇所について複数の技術者で考察を行った。特に, ゲルバー構造付近で 0.3mm 幅のひび割れ, 鋼板補強部(図 1.1))では, 鋼材腐食, ボルトの抜落および漏水跡があったことから, 近接点検の重点箇所 (非破壊検査を併せて実施) を予め把握し, 計測器の準備・合理的な点検計画の立案につながった。また, 2巡目の点検費は, 参考歩掛²⁾では1橋当たり 15%程度安価 (溝橋を除く) となっているが, ドローンの活用により, 中規模から長大橋でさらに大幅なコスト縮減と精緻な記録取得が期待できる。

鉄塔: 対象とした鉄塔には梯子が設置されており, 単純形状のため, 1塔当たりの効果は 1.3 万円であった。ただし, 安全作業かつ記録が残るというメリットを感じている(図 1.2))。

法面: 急峻な法面では, 点検作業は極めて危険な作業となり, 俯瞰した写真や足場なしで真正面から対象を撮影することができない。法面の健全性を考察するには, アンカー異常等の小さな変状と, 法面を含む山全体を俯瞰した情報, 過去の被災状況等を踏まえ, 総合的な観点で判定するため, ,コスト縮減, 記録取得 (図 1.3)) のいずれの観点でもドローンの活用を期待できると考えている。

土工: 土工構造 (切, 盛土) は, 表面保護状況で耐久性が左右される。通常, 一定期間経過後に植生状況を確認している。この場合, 生い茂った樹木がなく, 表層面の撮影ができ, 容易に植生面積等も計測できる(図 1.4))。
