# 複数の道路管理者の橋梁点検調書を用いた コンクリート構造物の早期劣化傾向の分析

長岡工業高等専門学校専攻科 学生会員 ○長部拓海  
長岡工業高等専門学校専攻科 島津太一  
長岡工業高等専門学校 正会員 井林 康

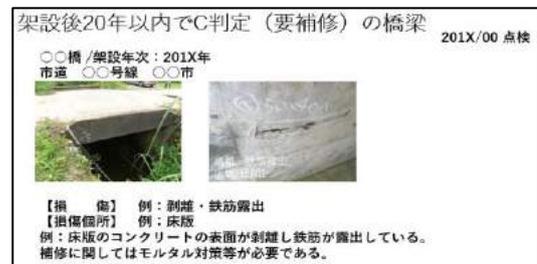
図-1 作成した判定資料の例

のテキストより、損傷ごとに図-1に示すような資料を作成した。分類は表-2に示すように「◎」「○」「△」「×」の4つの区分とし、与えた記号の数を集計することにより、施工時の不具合と思われる橋梁数を上部工および下部工でそれぞれ求めた。例えば図-1は、調書内の損傷原因には記載が無かったが調書から施工に由来する損傷と判断したため、「○」となっている。

対象とした橋梁点検調書の損傷写真の図と橋梁の諸元と総合検査結果、対策区分判定結果(主要部材)
