## 映像 CIM における撮影ガイドラインの適用

(株)堀口組 和島直人 (Naoto Wajima) 可児建設(株) 可児純子(Junko Kani)  
環境風土テクノ(株) 須田清隆(Kiyotaka Suda) 立命館大学 建山和由(Kazuyoshi Tateyama)

### 3. 試行工事

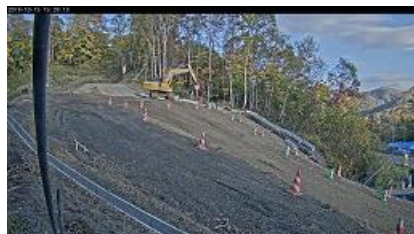
図7 側面からの掘削作業

Step 3 前段の議論を踏まえ、中段では現場で把握が必要なカメラの設置位置を決めている。映像は、現場が高さの変化を要しており、上部から中間部、下端部と連測性をもった空間演出を行っている
