## 撮影ガイドラインの適用による映像 CIM の展開

Development of video CIM by application of shooting guidelines

株愛亀 正会員 ○熊谷悠希、黒河洋吾

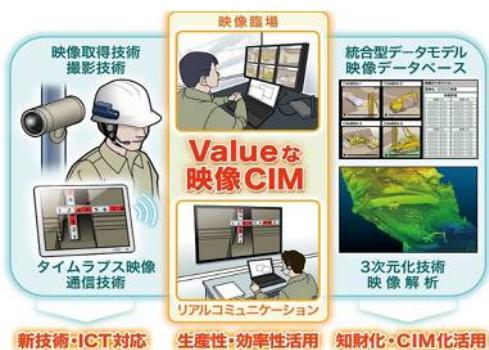
図1 映像 CIM 概念図

法面崩土復旧工事における visual-construction では、品質の高度化を目的として、ウェアラブルカメラやタブレット端末にコミュニケーションシステムを使用した映像臨場により、現場、本社、発注者間の品質管理作業の効率化を実現している。同時に品質面では、現場に定位置カメラを設置して、施工手順、材料品質、地山の変状、本線上舗装の変状などを撮影記録するものである。
