長崎県波佐見町中尾郷における窯業景観の構造と歴史的価値

長崎大学大学院工学研究科 学生会員 ○山邊矢嗣  
長崎大学大学院工学研究科 正会員 石橋知也

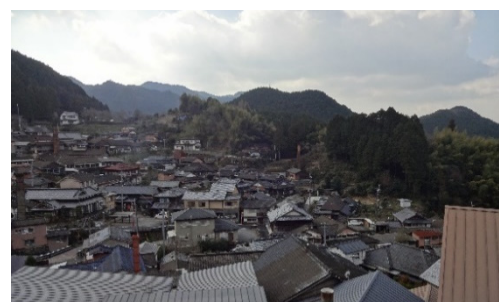
写真1 集落内部

やかな斜面地に形成されたまとまりのある集落を背景に窯元と煙突群が密集している景観、もう一つは集落内部でみえる、両側を高低差のある山林に囲まれた谷地形に登窯、炭窯、ガス窯など異なる年代の窯業を支えた工作物がまんべんなく配置され

た景観である（写真1）。窯業の作業様式ならびに窯の構造が変化したことにより過去の生業風景の一部が消失したこと、一方でその変化に伴い新たな生業風景が現れたことは既に述べた。すなわち集落での活動の内容が変化しても生業としての窯業が継承されてきたと捉えられ、ここに中尾郷における窯業景観の歴史的価値を見出すことができよう。これらの窯業を通じた人の営みと空間構成の変化、ならびに窯業発展の歴史を理解するうえで、登窯跡や煙突群、道路などの要素は必要不可欠であるといえる。他方、今回のヒアリング調査より中尾郷と鬼木郷の間に、食料や労働力のやりとりという面で密接なつながりがあったことが把握された。

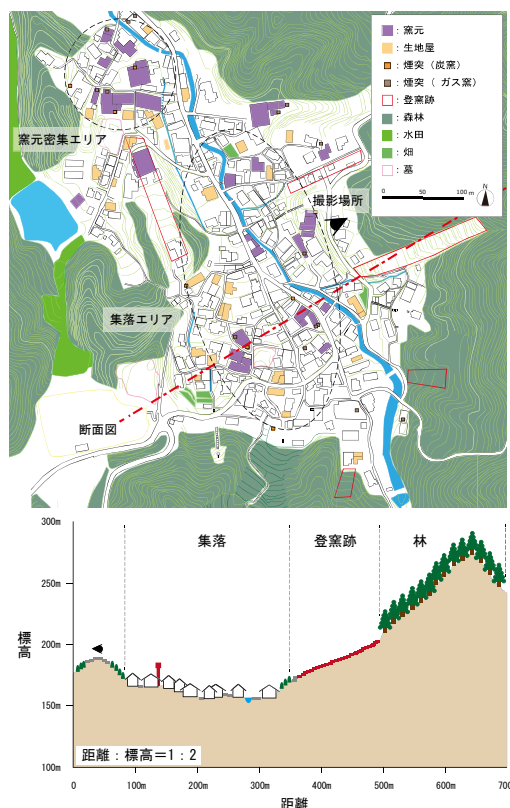
図1 平面構成と断面構成の一部

前章までに整理したことをもとに、「ガス窯期」である現在の景観構造の分析をおこなった。分析をおこなうにあたり作成した平面構成と断面構成の一部を図1に示す。平面構成より、集落北西部に窯元や煙突が比較的集中していること、登窯跡は集落中心部でなく山林部もしくは斜面地に位置していること、建築物のほとんどが木造の瓦葺屋根であることが読み取れた。断面構成より、南東から北西に流れる河川軸方向には平均勾配が約7度である一方、河川軸垂直方向では右岸側で約18度、左岸側で約12度と高低差が激しくなっていること、河川周辺の比較的傾斜が緩やかなエリアに建築物が密集して集落を形成しており、その中に煙突がまんべんなく分布していることが読み取れた。
