## 大深度・高水圧・軟弱地盤を抱えた土質条件下における シールド発進時の技術的課題とその対策

大成建設株式会社 正会員 ○宮口 往久, 飯島 知哉, 青木 孝平, 中村 凌太郎

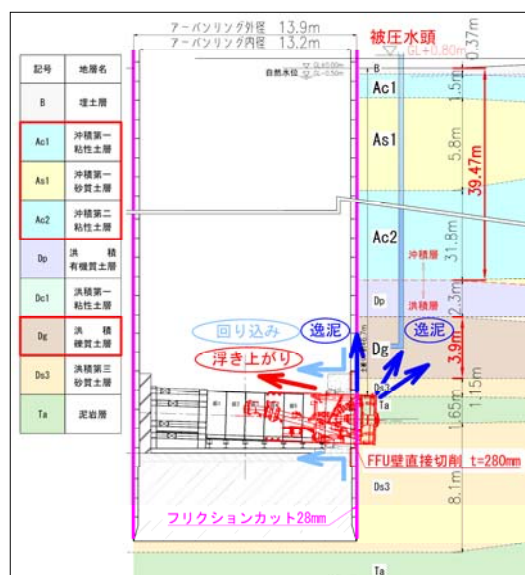
図-1 シールド発進部概要および懸念事項

安全で確実なシールド発進を実現させるため、いくつかの技術的課題を解決する必要がある。本稿ではその一部を記載する。図-1 にシールド発進部概要および技術的課題を示す。

①SEW 工法におけるシールド発進時の掘進速度は、1mm/min 程度の低速掘進となり、排泥管閉塞を繰り返す。発進上部に存在する層厚 4m の礫層への逸泥する懸念があった。また、発進時には立坑築造時の立坑フリクションカット部が水ミチとなり逸泥する可能性があった。さらに、FFU による配管閉塞の早期解消および発進坑口部の早期安定に念頭をおいた掘進管理が必要であった。

②0.49MPa という高水圧下での発進であったため、発進時の切羽水圧はさらに高圧となる。切羽水圧がエントランス背面に回り込み、エントランスコンクリートにクラックが発生し、切羽水圧保持が困難になることを想定した。

③3.19% の下り勾配発進であったため、シールド機は通常の発進時よりもさらに下方へ下がりやすい傾向となる。掘進時のジャッキ選択は上向き使用が主体となることが想定され、立坑内に仮組みしたセグメントに浮き上がり力が生じ、掘進が不能となる懸念があった。

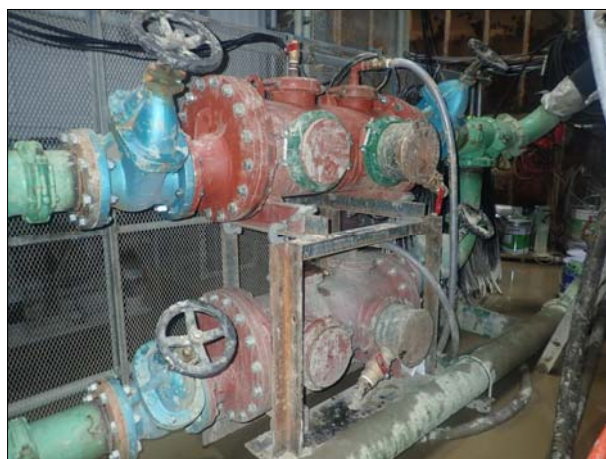
写真-1 並列式礫取り箱

FFU 切削時の低速掘進対策として、閉塞解除時間の短縮および掘進時間の確保を行った。FFU 切削片を回収する礫取り箱を並列式に設置し、掘進中にも閉塞解除が行え、掘進時間の確保が可能となるよう工夫した。その結果、閉塞解除時間は単列式では約 7 分/回かかっていたが、並列式では約 3 分/回となり、2 倍以上の掘進時間が確保可能となった。写真-1 に並列式礫取り箱を示す。

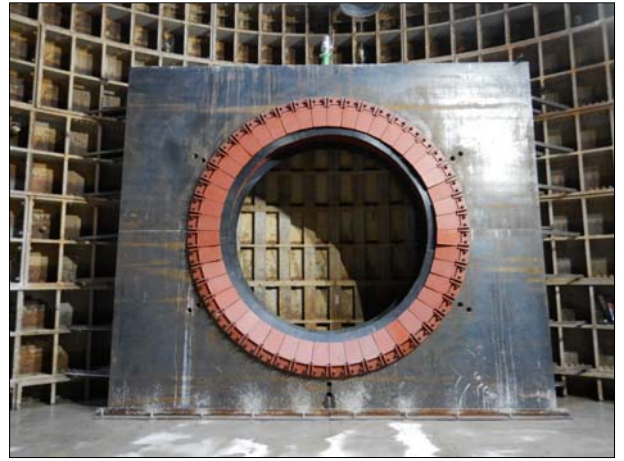
写真-2 エントランス設置状況

②高圧の切羽水圧がエントランス背面に作用し、エントランスコンクリートにクラックが発生しないようエントランス最上部に圧抜き管を設置したことに加え、コンクリート打設時の型枠を鋼製とし、打設後も残置した。打設後、天端部を鋼板で覆い、アーバンリングと溶接固定し、溶接部は検査を行い、エントランス全体の止水性を確保した。エントランスコンクリート全面を鋼板にて覆うことで、万が一エントランスコンクリートにクラックが発生した場合でも逸泥をなくし切羽水圧の保持が可能となった。写真-2 にエントランス設置状況を示す。

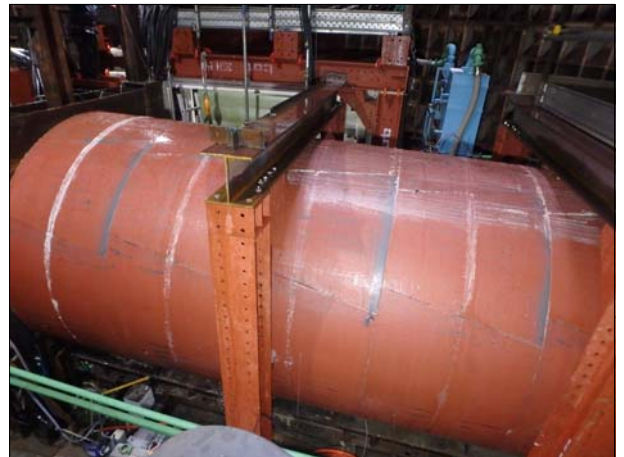
写真-3 浮き上がり防止鋼材設置状況

③仮セグメントの浮き上がりを防止し、シールド推力を確実に反力壁へ伝達するため、仮セグメント上部に浮き上がり防止鋼材を門型に設置し、後胴から仮セグメントが出てきた直後にキャンバーで間詰めを行った。写真-3 に浮き上がり防止鋼材設置状況を示す。さらに、仮セグメントのスキンプレートに開口を設け、セグメントリング間のボルト穴を利用し、鋼材にて仮セグメントと発進架台をボルト締結し、浮き上がり防止とした。写真-4 に発進架台とのボルト締結状況を示す。

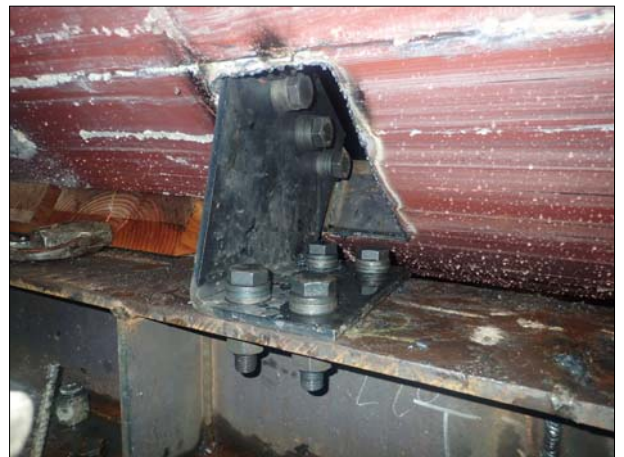
写真-4 発進架台とのボルト締結状況
