## 開発途上国における河床上昇が著しい無堤河川での水害対策のありかた -ネパール テライ地方の河川に関する事例研究-

八千代エンジニアリング（株） 海外事業部 正会員 横倉順治

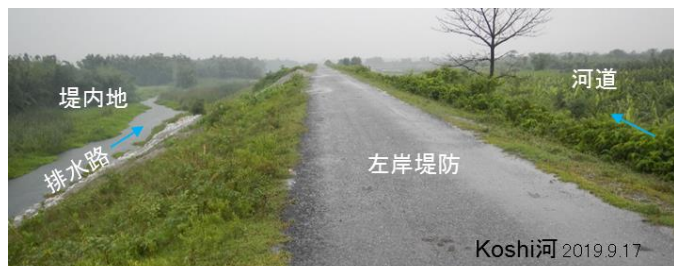
図-1 Koshi 河では河床が堤内地よりも高くなっている

このような地質と気象の要因により、Siwalik では土砂生産が活発であり、同山地に水源を持つ小規模河川、あるいはこの山地を通過する大中規模河川に大量の土砂が供給される。Siwalik での土砂生産量は 1.66 mm/年 (Lakahndehi 川) ~2.70mm/年 (Lohandora 川) と推定されている<sup>4)</sup>。流送された土砂は河床の上昇を引き起こしている（図-1, 2）。

築堤された河川では土砂堆積が河道内に限定されるため、河床上昇速度が無堤河川より増大すると考えられる。Koshi 河に代表される有堤河川では堤内外の地盤高差が顕著である（図-1）。2019 年 7 月洪水により Lal-Bakeya 川では左岸で 2 か所が破堤し（図-3）、Bagmati 川では大型水制が流失した。

河床の上昇は河川への排水を困難にすることから内水被害のリスクも増大している。周辺の農地では排水不良による内水被害は毎年発生している<sup>4)</sup>。河川に流入できない排水は築堤された河川では常時は堤内排水路を流下し（図-1）、流域の降雨状況により内水被害を引き起こしている<sup>2)</sup>。

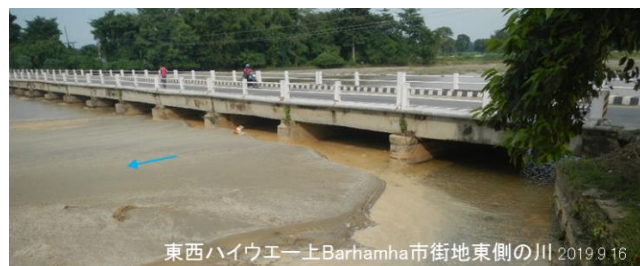
図-2 河床が上昇して桁下高が低くなっている橋梁

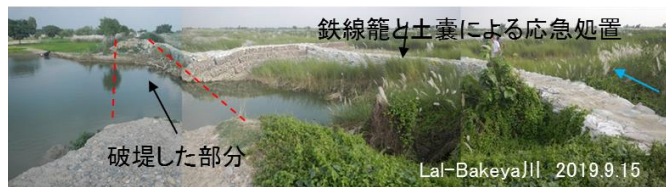
図-3 2019 年 7 月洪水で破堤した Lal-Bakeya 川左岸堤防

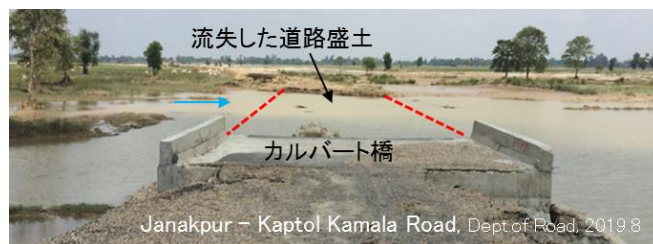
図-4 氾濫水が越流して流失した道路盛土

テライには東西ハイウエーと並行してその南側に鉄道の建設が計画され、一部建設済である。さらにその南にもう一本のハイウエー（Postal Highway）が建設中である。これらの道路・鉄道盛土の排水施設が不十分なため、氾濫原を流下する洪水が盛土を越流し、盛土の流失と道路舗装の損壊などの被害が発生している（図-4）。
