コンクリート構造物を対象とした表面被覆工法の施工品質確保に関する一考察

鹿島建設(株) 正会員 林 大介 ○入倉英明

1. はじめに

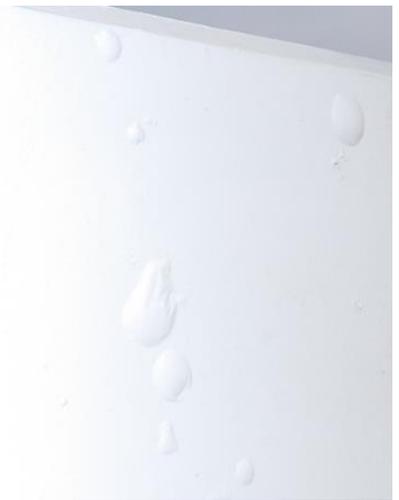
写真-1 表面被覆工法の膨れの状況

表面被覆工法の施工から約1年間が経過した時点において、写真-1に示すような表面被覆材の膨れが、壁高欄の延長1400m程度の全体に点在して確認された。これらの膨れにはピンホールやひび割れなどは確認されず、その内部を確認したところ、水は存在していなかった。

表面被覆工法に発生する欠陥については分類がされており¹⁾、検討対象の膨れは「蓄熱水蒸気ふくれ現象」と呼ばれている。この機構については、まずコンクリー

ト側から表面被覆材の方向に水分の移動が生じ、そこに太陽光の熱エネルギーが蓄積されて急激な温度上昇が起こり、水の蒸発による体積膨張が生じて膨れが発生するというものである。本事例の壁高欄についても、太陽光の影響を直接受ける条件にある。また、既往の研究²⁾によれば、このとき発生する圧力は、コンクリートの透気性および含水状態の影響を受ける。すなわち、コンクリートの透気性については、水蒸気による圧力をコンクリート中に緩和させる働きと関係があり、コンクリートが緻密になるほど圧力が高くなる。コンクリート構造物の品質確保においては、入念な養生によって緻密化を図ることがより重要であるため、透気性の視点から表面被覆材の膨れを抑制する対策に繋げることは難しいと考えられる。一方、コンクリートの含水状態については水蒸気の発生程度と相関があり、そのため施工の際に表面水分率を管理することが必要とされる。本事例では、前掲の表-2にあるようにコンクリートの表面水分率を8%以下として管理しているが、その妥当性について考察することとした。

本事例では、コンクリートの表面水分率の管理に際して、高周波容量方式によるコンクリート・モルタル水分計を使用しており、膨れが発生した施工における実測値は5.4~6.0%の範囲であった。コンクリートの表面水分率に関する経緯を調査した報告³⁾によると、高周波容量方式の機器は1961年より使用されているが、当初はモルタル用高周波水分計として展開されていた。一方、表面被覆工法の施工管理において表面水分率を8%以下とすることについては、1972年の建築工事標準仕様書・同解説 JASS8 防水工事⁴⁾に記述がある。これは当時のモルタル用高周波水分計による値として示されたものであり、その妥当性については、建築構造物の防水工事での検証を通じて認識されていたとのことである³⁾。このモルタル用高周波水分計は、1986年に後継機としてコンクリート・モルタル水分計が展開されて使用されなくなり、初期のモルタル用水分計で8%となるコンクリートの含水状態を、コンクリートまで計測可能な後継機のコンクリート・モルタル水分計で測定したところ、5%の値となる実験結果が得られている³⁾。

以上の資料調査の結果を踏まえると、入念に養生されたコンクリート構造物への表面被覆工法の適用においては、過去の経緯をもとに現状のコンクリート・モルタル水分計を用いて表面水分率を8%以下とした施工管理を行うと、太陽光の影響を受ける部位で膨れが発生することもあり得ることが確認される。このため、今後、様々な施工条件において表面水分率と膨れの関係を明らかにしていく必要があるが、現状では既往の調査³⁾などから表面水分率の施工管理値を5%以下にすることが望ましいと考えられる。
