研修用不具合堤防モデルの整備と変状要因とその進行過程に着目した点検技術向上

国土交通省関東地方整備局 関東技術事務所 正会員 ○杉山 純
 国土交通省関東地方整備局 関東技術事務所 非会員 金澤 靖郎
 公益財団法人 河川財団 河川総合研究所 正会員 鈴木 克尚

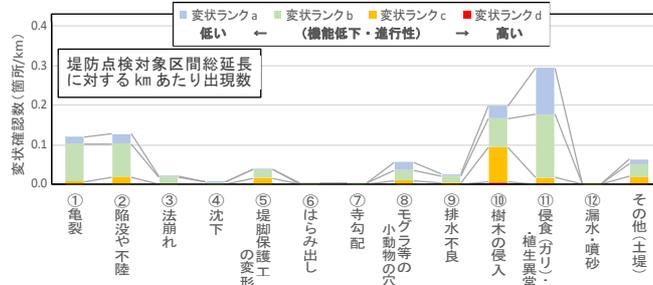
図-1 堤防点検における変状の出現数（H28関東）

当該技術研修がより効果的なものとするため、再現する変状は、実河川の巡視・点検で確認される頻度が高く、かつ将来的に治水機能の低下が懸念されるものであることが重要である。そこで、整備局内の堤防点検結果より、確認数の多い変状を抽出したほか、変状を放置することで状態が進行し、最悪の場合、破堤につながる懸念のある変状（越水、侵食、護岸倒壊など）を併せて抽出し、再現する変状を設定した。

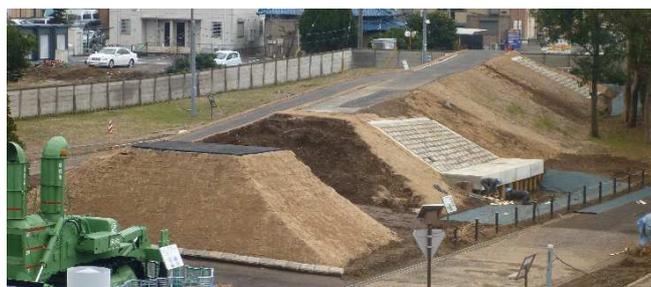
写真-1 堤防モデルの外観（令和2年2月撮影）

延長 約64m（破堤箇所を含む）
 天端幅 約3m、高さ 約3m
 天端 As舗装（幅2.5m）
 護岸（鋼矢板基礎、平場工）（張ブロック工）

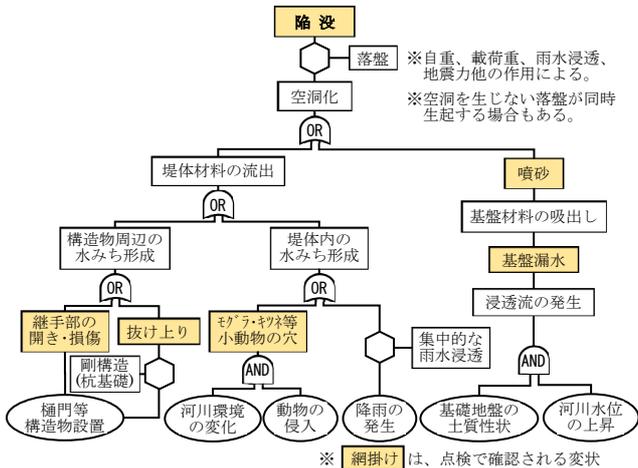
図-2 堤防の変状（陥没）に関するFT図（例）

例えば、図-2は、堤防法面に発生する“陥没”に関して、図-3に示すような透水性の低い土質¹が内在する堤体において、雨水の浸透²により水みちが形成³され、細粒分が流出⁴することで陥没⁵する過程を説明することができるFT図である。

堤防点検において、変状を観察し、状態評価するため、その発生要因と進行過程を推測する手段としてFT図を導入した。FT (Fault Tree) 図は、発生が好ましくない事象を頂上として、その発生要因となる事象を連鎖的に展開し、それぞれの因果関係を論理記号と事象記号で示した樹形図である。

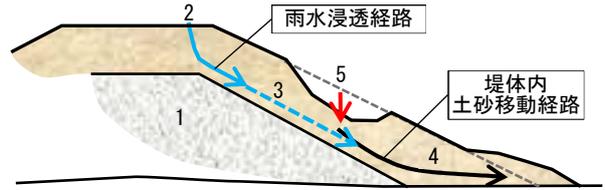
図-3 “陥没”の発生要因想定（例）
