## 新幹線と在来線との交差部のこ線線路橋の点検業務の作業床対策

## 1. はじめに

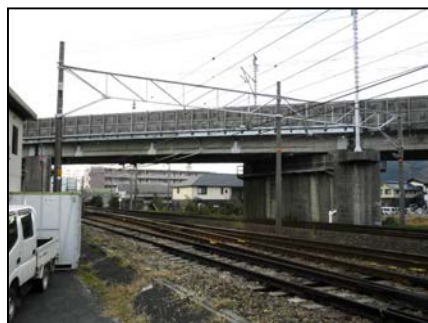
写真-1 A こ線線路橋

対象のこ線線路橋は 2 橋りょうで、いずれも上を新幹線、下を在来線が通っている。A こ線線路橋(写真-1)は、新幹線が駅中間、在来線が駅構内であり、B こ線線路橋(写真-2)は新幹線が駅構内、在来線が駅中間である。特徴として、いずれのこ線線路橋も新幹線と在来線は、直角に交わっておらず、約  $45^\circ$ 、 $27^\circ$  である。在来線は電化区間であり、電車線類が多く存在する。直近に道路が存在しない。過去の作業時間(表-1・2)は、それぞれ下り線で 30、50 分程度、上り線で 60、80 分程度と非常に短い。このような環境から従前の点検では、新幹線の保守担当業者が、在来線の線路閉鎖の運転手続きを行い、在来線の線路上に毎夜、仮設足場を組み(写真-3・4)、点

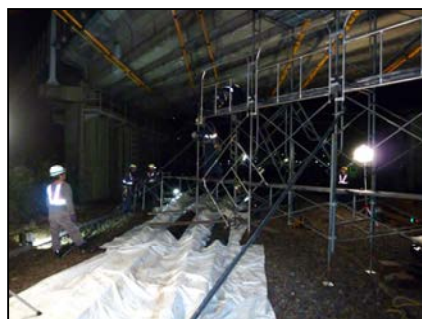
写真-3 足場仮設状況(A)

検を実施し、当日、仮設足場を解体する手順で、それぞれ桁下面約 300、450 m<sup>2</sup>を 8、5 日間で実施していた。このように点検範囲としては非常に広く、かなりタイトなスケジュールであることから、時間と安全管理にかなり束縛されていた。このような状況から、2019 年度より、在来線側として、建築限界内に仮設足場を組むという点で多種多様なリスクが存在することを鑑み、在来線の精通業者が、線路閉鎖の運転手続き及び仮設足場の組立て解体を行い、現場エリアの保守担当である弊社が実施することとなった。点検作業本体については引続き、新幹線の同エリアの保守担当業者が行い、上下で別業者が行う 2 階建ての形態での点検作業となった。仮設足場を組立て、別業者がそれを作業床として使うことから、引渡しを行う必要があり、組立て後、点検本作業完了後の 2 回、それぞれの業者毎に足場の点検が必要となる。また、従前は、組立ての進捗に合わせ、点検を実施し、点検本作業を行い、本作業の終わった範囲から解体するという流れ方式で実施できたが、できなくなり、大幅な時間のロスとなる。これらを解消するためには、高所作業車を活用する方法で対応できないか、課題について検討した。両こ線線路橋ともに沿線道路が直近になく、高所作業車が利用できない。そこで、2016 年度より実施している駅の乗換こ線橋と同様に軌陸式高所作業車での対応を検討した。B こ線線路橋は、駅中間であり、離載線箇所が確保できれば対応可能である。離載線箇所の選定では、直近の踏切としたが、一般区間で通常の線間幅であることから上下の線路閉鎖間合いを確保しなければならず、実際には 25 分しか間合いが存在しない。A こ線線路橋は、駅構内であり、分岐器がこ線線路橋直下に存在し、保守用車扱いとなることから採用が難しい。

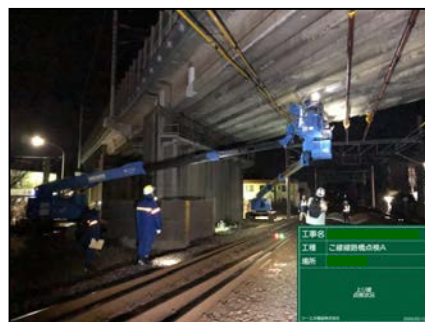
写真-5 点検状況 (A)

坂路等の仮設設備を簡易的に整備することでクローラ式高所作業車(写真-5)を選定した。これによりこ線線路橋の 4 隅に配置できるようになり、点検が可能となった。初年度(2019 年度)は、電車線や付帯設備等の支障物により、どのサイズを採用すべきかを試験的に行うこととし、12、18、20m 級や直進、屈折型等、各タイプを配置し、能力を確認した。今回の対策による効果は、A こ線線路橋において、8 日間であった点検日数が 4 日間に半減することができた。また、使用に適したサイズも 12m 級の直進型で 2 台配備することで効率的に作業できることが知得できた。また、2020 年度では、最適なサイズを使用したことから点検日数が 3 日間にさらに短縮できた。B こ線線路橋では、5 日間であった点検日数が 4 日間に短縮できた。さらに 2020 年度はバケットタイプからデッキタイプ(写真-7)に変更したことで 3 日間に短縮できた。しつかり点検できるうえに、多種多様なリスクを抑えながら、作業効率を上げ、負担軽減に繋げることができた。

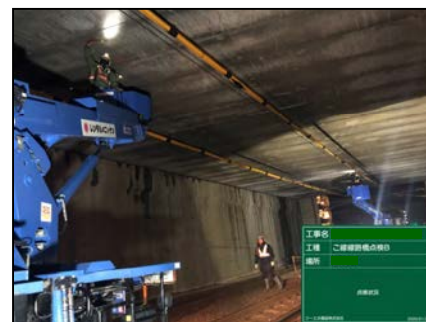
写真-6 点検状況 (B)

B こ線線路橋の軌陸車の離載線箇所については、2017 年 5 月に規程改正の提案を行い、2018 年 3 月に取扱いが改正され、一定の要件を満たすことで当該線のみ線路閉鎖で行うことができるようになり、バケットタイプの軌陸式高所作業車(写真-6)での点検が可能となった。A こ線線路橋については、
