既存の技術を活用した遠隔地にある道路構造物の状態把握に係わる試行の報告

国土交通省 関東道路メンテナンスセンター 正会員 ○松藤 洋照

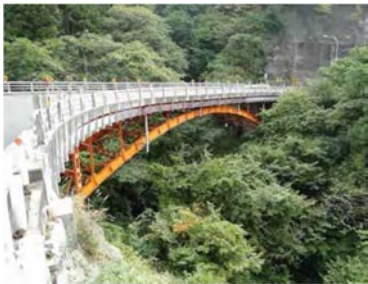
写真-1 試行対象 A 橋

写真-1 に示す山間部の渓谷に架かる A 橋(鋼アーチ橋)では、アクションカメラによる近接映像の中継(写真-2)を試行したところ、映像と音声は極めて明確明瞭であり、現場実装の可能性が感じることができた。

| | 項目 | |
|---|---|---|
| A 橋 | 橋種 | 鋼アーチ橋 |

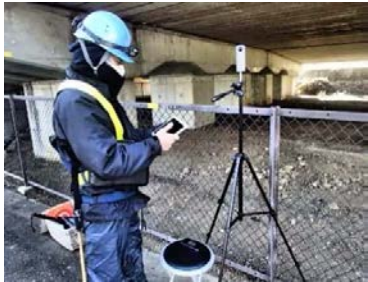
写真-3 全方位カメラによる橋梁下の中継

地方部にある B 橋では、全方位カメラによる橋梁下からの中継(写真-3)とアクションカメラによる近接した映像の中継を試行した。全方位カメラの中継映像はカメラ視点を視聴側からの移動が可能であるため、全体の把握や確認したい範囲の特定を速やかに行えることを確認した。

試行により中継映像による橋梁の状態把握の流れを確認できた。一方で、全方位カメラの映像の解像度が低いことと、全方位カメラ、アクションカメラともに映像が 20～30 秒程度遅延が確認された。これらの課題について、機器やサービスの改良を待つのではなく、他の全方位カメラ、アクションカメラと SNS の組合せにも検討の余地があると考ええる。

| | 項目 | |
|---|---|---|
| | 遠望 | 機器：全方位カメラ<br>対象：上部工、下部工、周辺環境 等<br>観点：周辺の状況の確認<br>橋梁下の状態を確認<br>中継が可能な解像度 |
