## 防潮堤整備に伴う海岸湿地における動植物への環境保全措置の効果検証

(株)オリエンタルコンサルタンツ 正会員 ○森 博隆  
 (株)オリエンタルコンサルタンツ 山口香菜子  
 静岡県交通基盤部浜松土木事務所 福田 達樹  
 (株)オリエンタルコンサルタンツ 正会員 石渡 俊吾  
 (株)オリエンタルコンサルタンツ 正会員 山田 智広  
 (株)オリエンタルコンサルタンツ 谷本 和久  
 (株)オリエンタルコンサルタンツ 齋藤龍三郎

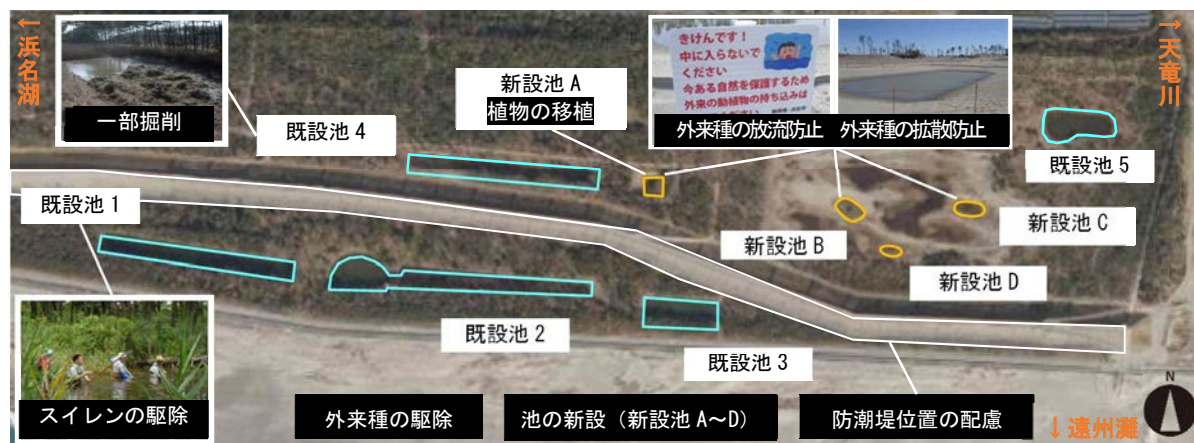
図1 環境保全措置の概要

防潮堤設置予定箇所には、多くの貴重種が確認されており、この地域固有の自然環境となっている。そこで、平成25年9月に防潮堤整備による自然環境への影響の回避を目的として、学識経験者等で組織される自然環境検討委員会が設置された。その後、本委員会によりとりまとめられた中間報告書に基づき、特に配慮が必要となる種として、オオタカ、カワラハンミョウ、アカウミガメ、海岸湿地に特有な貴重種（植物、両生類、爬虫類、水生昆虫類等）への環境保全措置が平成26年より実施された。環境保全措置は、①既設池における環境悪化リスクの低減（防潮堤位置の配慮／既設池の環境改善）、②池の新設による環境悪化リスクの低減（多様の環境の創出／移植）、③

外来種対策（拡散防止／人為的な放流防止／駆除）、④モニタリング調査である。海岸湿地に特有な貴重種のモニタリング及び環境保全措置については、令和2年3月の防潮堤の工事完了に伴い、委員会において了承を得て、終了した。
