都市内高速道路の橋梁の視察報告 (鋼橋の維持管理性・景観性を向上させる技術調査研究小委員会報告その2)

橋梁は長期にわたり、機能発揮するために維持管理性が求められ、人々の目に留まることから景観性との両立が求められる。鋼橋の維持管理性・景観性を向上させる技術調査研究小委員会(以下、本委員会)では、複数の橋梁を視察し今後の橋梁に反映可能な維持管理性と景観性の両立に関する知見を収集した。本稿では、都市内高速である首都高速道路都心環状線の溜池交差点付近の鋼橋について橋梁概要と視察結果を示す。

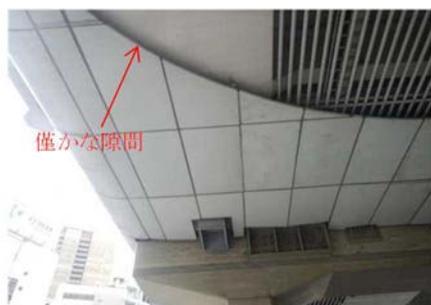
写真-2 点検時の近接困難箇所

対象橋梁の美装化設置時は、美装化パネルと主桁間にわずかな隙間(130mm程度)しかなく点検員による近接が困難となる箇所があった(写真-2)。対象箇所は美装化が無かった場合でも、交通量の多い交差点であることから5年に1度の法令点検実施時や、損傷補修時には街路規制が必要であり、多大な規制費用がかかる上、交通規制に伴う大規模な渋滞が発生する。これらの懸念事項を解決するためにも、常設足場を設置し維持管理性の確保を図った。

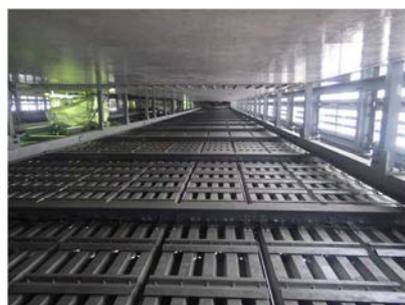
写真-3 常設足場内(桁下空間)

常設足場は点検及び補修作業の妨げにならない空間を確保すること、作業員の移動性を確保することから桁下空間及び側面空間(張出床版下面)を定めた。桁下空間は鉋桁区間では下フランジから600mm以上の離隔、箱桁区間では800mm以上の離隔を確保し、側面空間は作業台を考慮して、床面張出長は500mm以上とした(写真-3、図-1)。

常設足場内は点検及び補修に必要な空間を確保しているため、実施できない補修作業はほぼ存在しない構造となっている。常設足場により点検補修時に街路の関係機関協議や交通規制が不要となるため、維持管理上の足場設置のメリットは非常に大きくなっている。また、足場構造に関して、足場側面は高欄外側より内側になるように設置され、構造物劣化因子となる雨水の浸入を極力防ぐ構造とするとともに、足場の外側に設置される素材はアルミニウム等の高耐久の素材を使用し異種金属接触腐食対策も講じられており、耐久性の高い構造となっている。

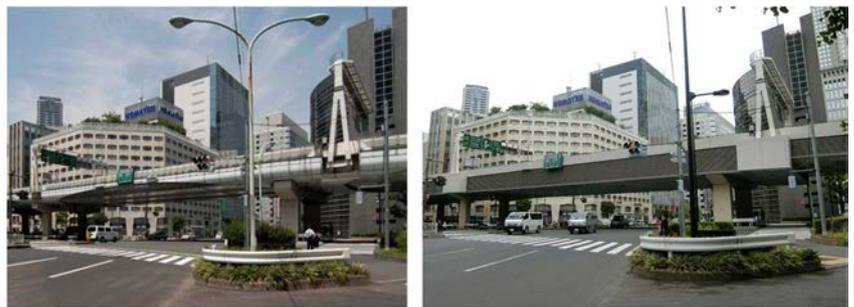
写真-1 視察橋梁(左：美装化設置時、右：常設足場設置時)

視察橋梁は、六本木通りと外堀通りが交わる溜池交差点上に位置する3径間連続鋼箱桁橋である。橋梁諸元を表-1に示す。対象橋梁は1997年に周辺環境との調和のために美装化が実施されていたが、点検性と補修容易性を確保するために維持管理用常設足場(以下、常設足場)が2020年に設置された(写真-1)。

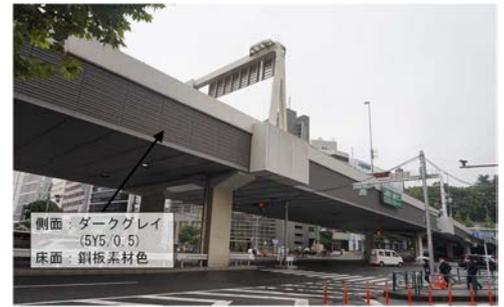
写真-4 常設足場塗装色

溜池交差点は都心でも有数の交通の要所であることに加え、付近には赤坂や六本木といった繁華街や霞ヶ関の官庁街、複数のオフィスビルがあるため、周辺環境との調和を図ることが求められる。このことから、景観の有識者に意見を伺いながら常設足場の塗装色と足場形状を検討した。塗装色は周辺環境と調和したデザインとするため、低彩度色を使いシックな印象とするものとし、床面は鋼板素材色、側面はダークグレイ(5Y5/0.5)とした(写真-4)。対象橋梁には、門型標識柱があり桁側面に取付ブラケットが設置されており、常設足場設置時は標識柱取付部を囲うように拡幅部を設けた。拡幅部の塗装色は標識柱の一部として量感を緩和するように、標識柱柱部の塗装色及び高欄塗装色と合わせている。足場形状について、主桁下フランジから 800mm の離隔を確保した場合、橋脚に設置された縁端拡幅ブラケットが足場外にはみ出すため、足場床面位置を下げてブラケットを足場内に収めて橋脚周りの煩雑性を軽減した。

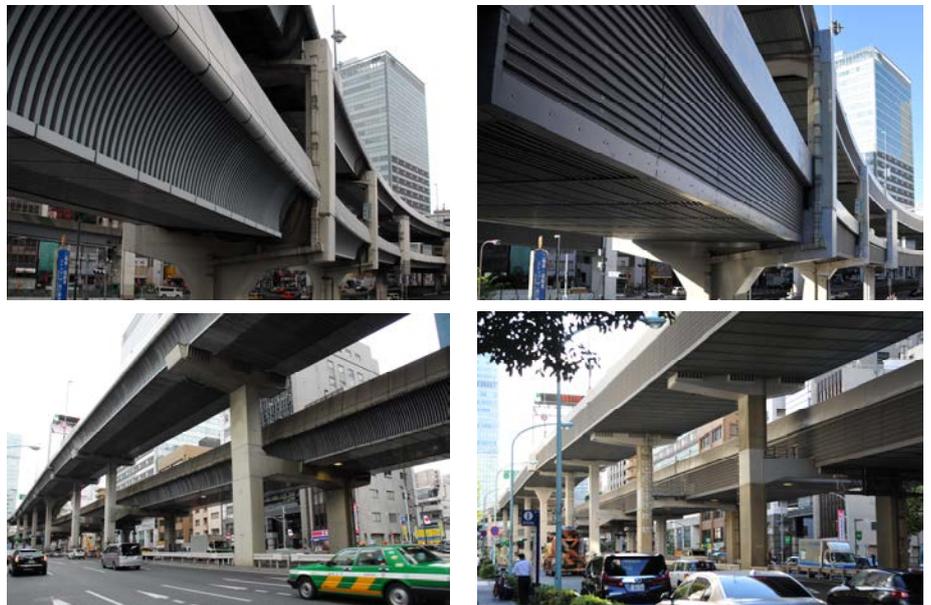
写真-5 同一視点場の比較 (左: 美装化設置時, 右: 常設足場設置時)

写真-5 に示すように溜池交差点から谷町 JCT 区間においては、箱桁から鉸桁構造へと橋梁形式が変化するとともに、道路線形に合わせて分岐構造や二層構造を含む複雑な構造となっているが、常設足場設置によって統一的で連続的な線として認識することができ、まとまった構造となっている。また、高架橋沿道にはオフィスビルやホテルなど多様な建築物、樹木が存在しているが、高架橋に低彩度色を使用することで環境と調和し、

落ち着いた印象を受けるものとなっている。美装化設置時では桁側面に取付けられた内アールのカバーにより、桁自体がシェイプされた印象を受け、橋脚部の張り出しが目立つ。しかし、常設足場設置後は陰影が少なくすっきりとし、連続性が保たれており、橋脚部の張り出しも気になりにくい。
