## 関門層群地山における切土後の応力解放に伴う斜面安定性に関する解析的検討

山口大学 正会員 ○鈴木 素之  
山口大学 正会員 居石 和昭  
ドボクリエイト 正会員 森本 真吾  
ドボクリエイト 正会員 岸田 展明

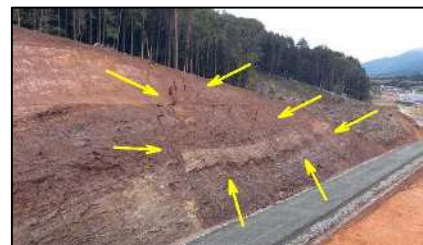
山口県北西部から南西部に分布する白亜紀後期の安山岩、流紋岩、堆積岩からなる関門層群は深部まで風化し、切土による応力解放を受け、その後スレーキングの進行とともに徐々に強度低下を起こす特性を有している。図-1は、関門層群地山において暫定切土後の法面にクラックが生じた事例である。当該法面の地質は、風化した関門層群安山岩質凝灰岩（以下、関門層群風化岩）に黑色薄層土が挟在し、流れ盤を呈する黑色薄層土の層理面とほぼ垂直に節理面が発達した状況であった（図-2）。法面のクラックは、切土後の応力解放に伴う強度低下と節理面の開口等により不安定化しやすい状況において、降雨による節理への水の浸入が要因で生じたと考えられる。

図-1 法面のクラック発生状況

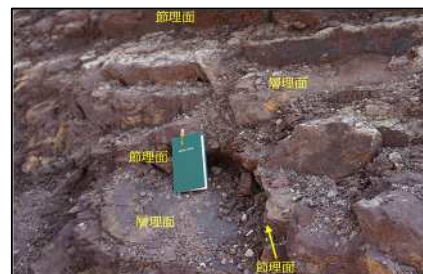
図-2 法面の分離面（層理面および節理面）の状況

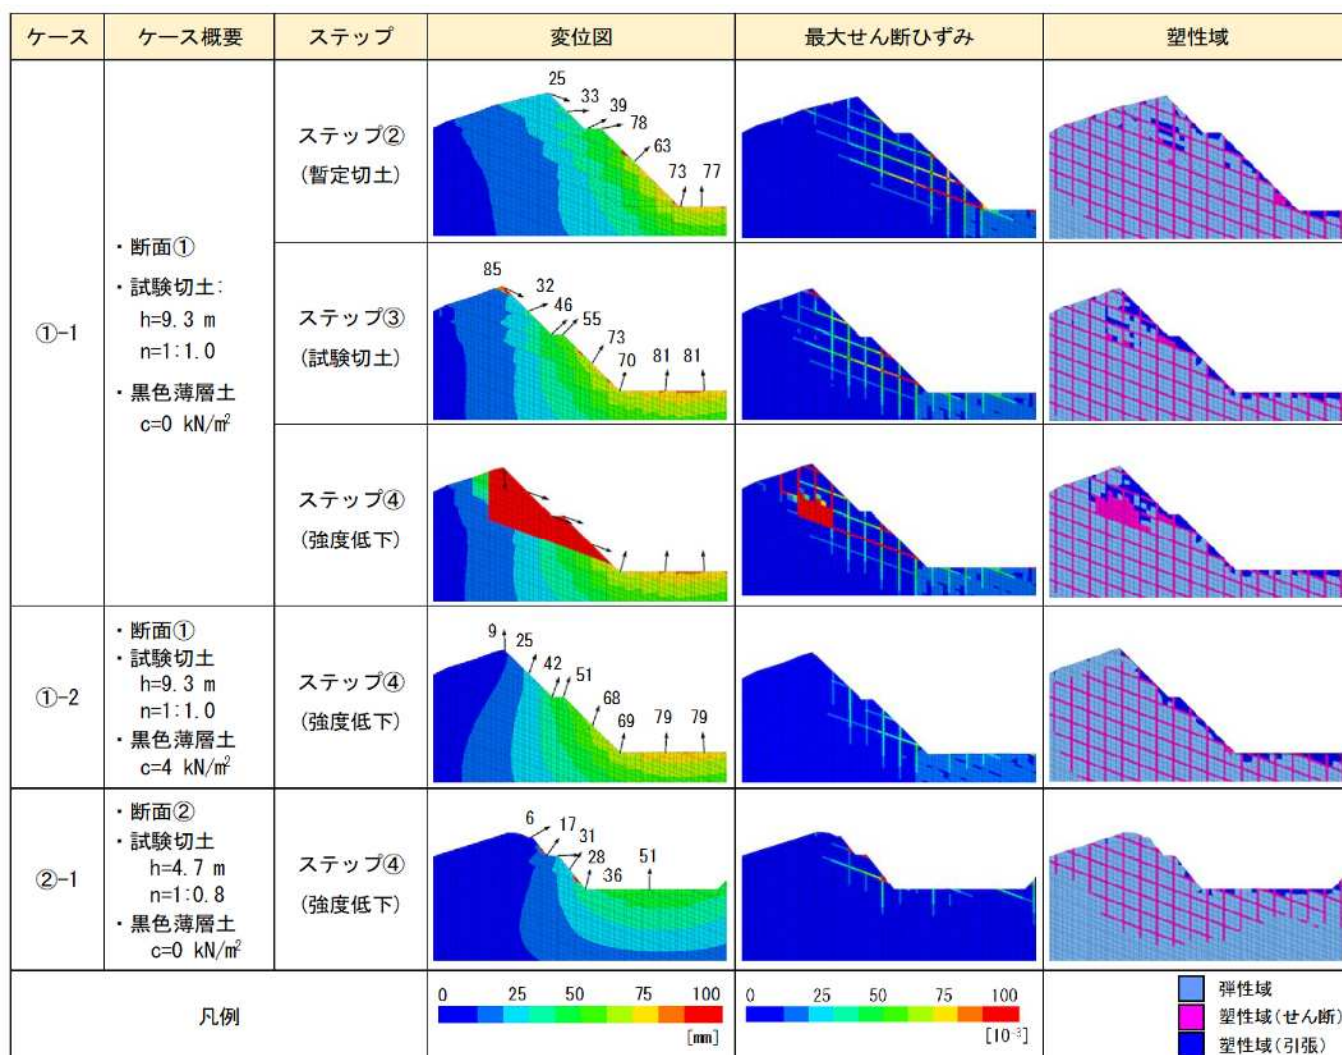
- ①-1 (図-4) から、ステップ④ (関門層群風化岩の強度低下を考慮) において、黒色薄層土の粘着力  $c=0 \text{ kN/m}^2$  のケースでは分離面に沿って変位が発生し、不安定化する可能性があること、また、その規模を確認した。
- ①-2 (図-4) から、ステップ④でも斜面は安定する結果となった。黒色薄層土の粘着力を見込んだことが安定化に寄与したものと考えられる。
- ②-1 (図-4) から、①-2と同様にステップ④でも斜面は安定する結果となった。入力物性値は①-1と同様で、試験切土の勾配はより急傾斜であるが、断面①より切土高が低いので、斜面が安定化したと考えられる。

図-4 数値解析結果 (一部抜粋)

本研究では、関門層群地山において切土後の応力解放で強度低下が生じる斜面の安定性について、数値解析による評価を行った。その結果、同地山の斜面安定には、分離面のせん断強度だけでなく、応力解放に伴う関門層群風化岩の強度低下も影響することを確認した。また、斜面崩壊時の挙動を安定して評価できる有限差分法解析コードを適用することで、斜面崩壊のメカニズムや崩壊規模の推定も可能となると考えられる。
