除錆処理方法の違いによるタッチアップ用シール材の耐久性

ショーボンド建設株式会社 正会員 ○加藤 智丈
 ショーボンド建設株式会社 正会員 三村 典正
 東日本旅客鉄道株式会社 正会員 松田 芳範

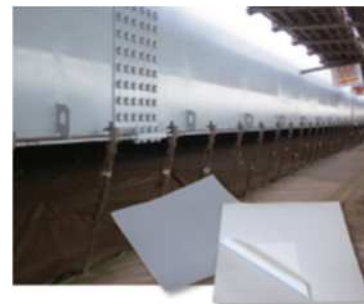
図1 タッチアップ用シール材

吊足場を使用した鋼橋の塗装塗替えなどの工事において、クランプ跡のタッチアップ作業の軽減を図るため、筆者らは図1に示すタッチアップ用シール材（以下、シール材と称す）を開発した¹⁾。本開発品は耐候性フッ素樹脂フィルムと特殊粘着材、離形フィルムから成るシート状のシール材であり、活膜であれば洗浄後に直接貼ることが可能である。これまでに、鋼材の腐食の有無に関わらず、1種ケレンによる除錆処理後にシール材を貼り付けることで、鋼材の腐食を抑制し、橋梁塗装工事用塗料の代替としての必要な性能を有していることを確認している。本報では、鋼材の除錆処理方法に着目して、除錆方法の違いがシール材の耐久性に及ぼす影響について検討した結果を考察する。

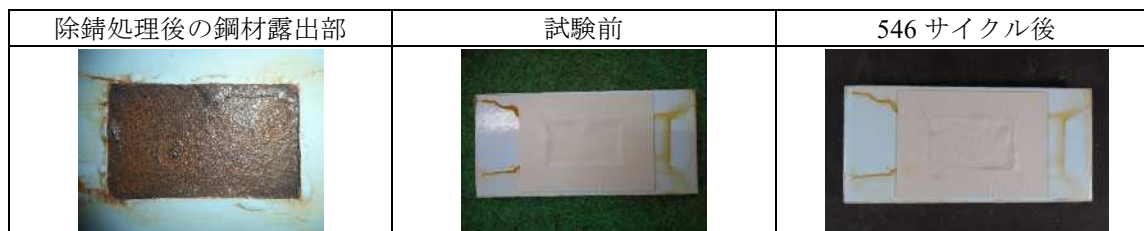
表2 傷部なし供試体 2種ケレン（手工具）の試験結果

傷部なし供試体の試験結果について、比較試料である C-5 塗装系は 60 サイクルで軽微な点さびが発生したものの、表 2 に示すように、シール材の供試体は除錆処理の違いに関わらず、546 サイクル後もシール材に変状は発生せず、端部からはく離やさび汁なども確認されなかった。

C-5 塗装系を施工した塗装板の中央部に1種ケレン処理により鋼材露出部を設けて、促進劣化試験にて孔食が発生するまで鋼材露出部を腐食させた。その後、鋼材露出部の除錆処理を行い、露出部を覆うようにシートを貼り付けて供試体とした。除錆処理は、①1種ケレン、②2種ケレン（電動工具）、③2種ケレン（手工具）の3種類である。なお、供試体端部と裏面は、厚膜型エポキシ樹脂塗料で封止処理をした。また、比較試料として、C-5 塗装系を塗装した供試体（事前腐食処理無し）を併せて実施した。試験は、沖縄（地域区分³⁾ A）の曝露 8.6 年、北陸（地域区分 B）の曝露 25.4 年に相当する 546 サイクルを行った。
