## 全方位カメラ昇降点検システムの開発と活用事例

首都高技術株式会社 正会員 ○富田 大樹 首都高速道路株式会社 正会員 蔵治賢太郎  
 首都高技術株式会社 正会員 布施 光弘 首都高技術株式会社 正会員 浅川 優太

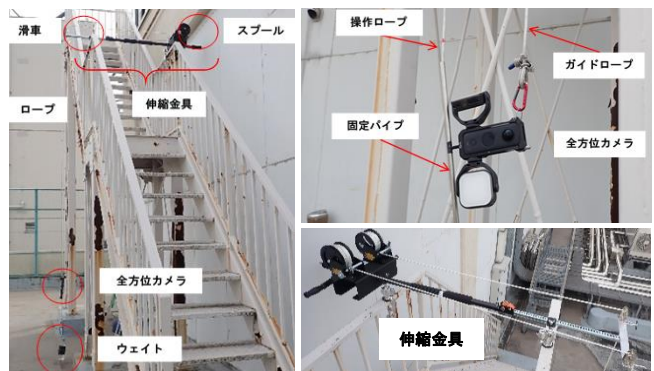
写真-1 全方位カメラ昇降点検システム

筆者らは，容易に接近することができない道路構造物を点検するために，写真-1 に示す全方位カメラと，カメラに付随する設備を組み合わせた「全方位カメラ昇降点検システム」を開発したり。

全方位カメラ昇降点検システムは、全方位カメラ、吊り下げ用伸縮金具、ガイドロープ、操作ロープ、全方位カメラ固定パイプ、ロープ巻き取り用スプールより構成される。ガイドロープに取り付けた固定パイプと操作ロープによって全方位カメラを固定することで二点支持となり、安定した上下運動が可能となる。全方位カメラは、操作ロープの上げ下げ操作によって点検対象箇所へ接近する。吊り下げ用伸縮金具をクランプで固定することで、より安定した上下運動が可能となる。

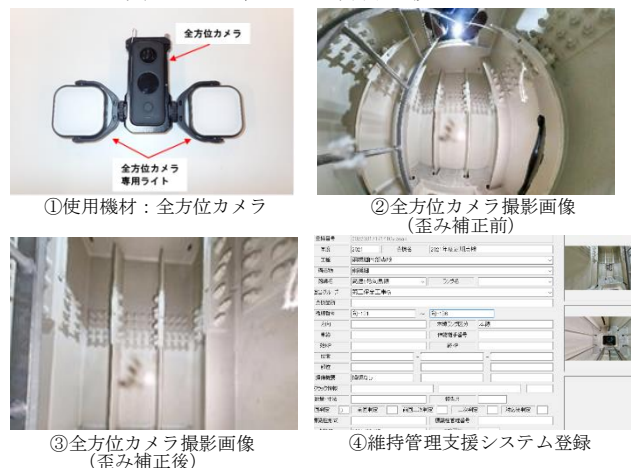
写真-2 維持管理支援システム登録方法

損傷写真を維持管理支援システムに登録することで，画像解析やAIの活用により，構造物の劣化・損傷に対する総合的な分析・判定が可能になり，維持管理データの「見える化」が図られる（写真-2）。

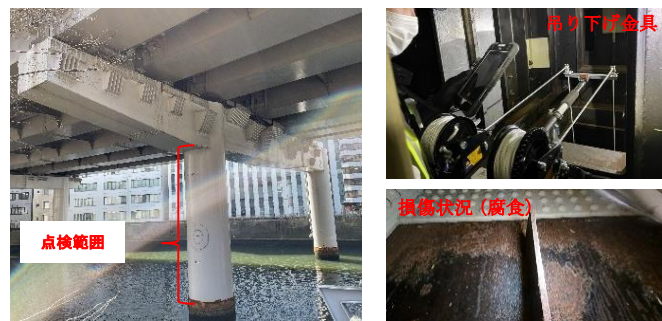
写真-3 鋼製橋脚柱内部の点検状況と損傷状況

鋼製橋脚の柱の中には、昇降用の梯子が未設置もしくは、設置不良の箇所が存在する（写真-3）。それらの鋼製橋脚柱の内面は、墜落、転落災害のリスクの観点から鋼製橋脚の横梁より柱内面を見下ろす目視点検のみが行われてきた。

鋼橋の経年劣化の一つである腐食損傷は、進展すると断面欠損を伴うため、進行する損傷を放置すれば落橋倒壊に繋がる可能性がある。この鋼製橋脚柱内部の点検に、全方位カメラ昇降点検システムを適用することで、これまで未点検であった柱内断面の状況確認が容易となる。

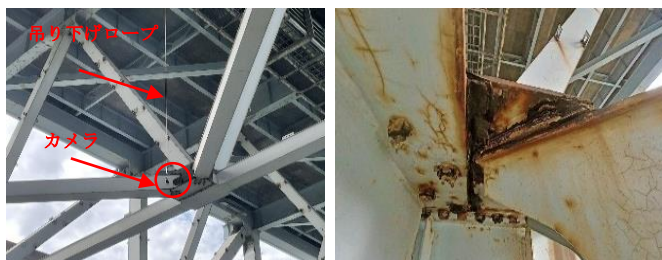
写真-4 トラス橋点検状況と損傷状況

これら点検が困難な箇所に対して、全方位カメラ昇降点検システムを活用することで、死角箇所のフォローアップや、点検の時間を大幅に削減でき、点検の効率化が図られる（写真-4）。

トラス橋の格点部は、湿潤環境になりやすく、腐食損傷が進行することで構造弱点部位になりやすい。このため、点検においては、損傷の早期発見が必要だが、トラス橋の格点部は、部材が多く、入り組んでいるため、近接目視による点検が困難となる場合がある。

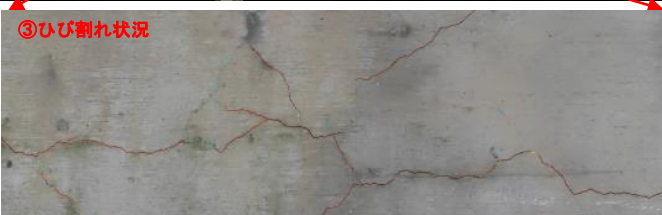
写真-5 ひび割れ自動抽出技術の活用

ひび割れ自動抽出技術とは、現場で撮影した写真画像を、AIシステムにより20秒程度で幅0.2m以上のひび割れを90%以上の高精度で自動で抽出することが可能な技術である<sup>2)</sup>。また、特徴のないコンクリート面でも対応点を検出し、高精度に画像を合成するパノラマ合成機能も有している（写真-5）。

全方位カメラで昇降点検システムで点検したコンクリート構造物の点検において、このひび割れ抽出技術

を併用することで現場でのひび割れの記録が不要となり、損傷図作成における時間が大幅に削減される。
