## 深層学習を用いた橋梁添架管路の変状検出におけるクラス定義の有効性検討

NTT アクセスサービスシステム研究所 正会員 ○工藤 史登, 内堀 大輔  
NTT アクセスサービスシステム研究所 非会員 櫻田 洋介, 荒武 淳

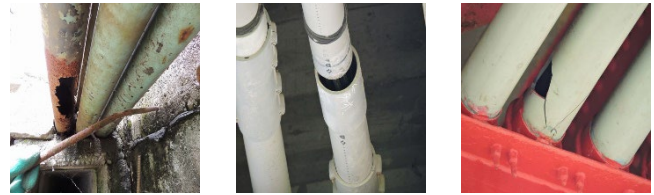
**図 1** 変状例(左から穴あき・外れ・亀裂)

橋梁に添架している通信用管路（以下、橋梁添架管路）に見られる変状としては、腐食・穴あき・外れ・亀裂がある。橋梁添架管路における穴あき・外れ・亀裂とは、**図 1** に示すように通信用管路の一部が欠損する変状である。橋梁添架管路に現れる変状のうち、腐食については画像認識により点検画像から橋梁添架設備の腐食を自動検出する手法が提案されている<sup>1)</sup>。提案手法は画像中の設備の腐食を画素領域で検出しているが、穴あき・外れ・亀裂の変状は、画素領域での定義が難しいためバウンディングボックスによる物体検出手法の適用が最適であると考えられる。既往研究<sup>2)</sup>はコンクリートの剥落、露筋等の欠損を、バウンディングボックスにより検出する手法が提案されている。その手法で検証している画像は、画像内の大部分にコンクリート構造物と欠損が写っているのに対し、本稿で対象とする橋梁添架管路は円筒形の構造物で橋梁に添架される設備であることから、画像中には対象とする設備と変状が様々な角度で写る。そのため、同一の設備や変状でも画像中の特徴が異なる。
