腐食環境下における鋼鉄道橋の素地調整手法の検討

西日本旅客鉄道(株) 正会員 ○和田 直樹 (公財) 鉄道総合技術研究所 正会員 坂本 達朗
日綜産業(株) 正会員 中山 太士 増田 泰久 土井 大雅

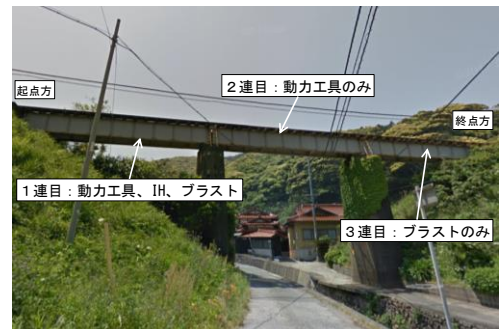
写真-1 対象橋りょう (3連)

対象橋りょうは、支間9.74mの上路プレートガーダー3連であり、海岸から約100mの位置に架設されている(写真-1)。本橋りょうは腐食変状が著しく、塗替え周期が10年以下と、他の橋りょうに比べて短いことから試験施工の対象とした。1連目は、粉塵の飛散防止や騒音対策に効果的な誘導加熱(以下、IH)と動力工具により予め旧塗膜を除去した後にブラストを適用、2連目は動力工具のみを適用、3連目はブラストのみを適用した。なお、本施工では各連とも旧塗膜を全て除去することを目標とし、除錆度については動力工具ではISO 8501-1に規定されるSt3、ブラストではSa2 1/2を目標とした。

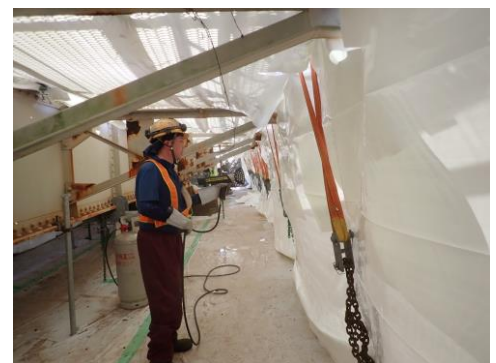
写真-2 養生状況

足場はIHやブラスト施工器具を足場上で使用することや施工時に研削材が堆積することから、耐荷性に優れた先行床施工式フロア型システム吊足場(クイックデッキ)を採用した。養生は、ブラスト時の研削材の飛散を防止するために、熱収縮・密着型防水性養生シート(クイックラップ)を用いた。これは厚さ0.3mmのポリエチレン製のシートを加熱することでシート同士が接着し、隙間の少ない空間を構築することが可能である(写真-2)。

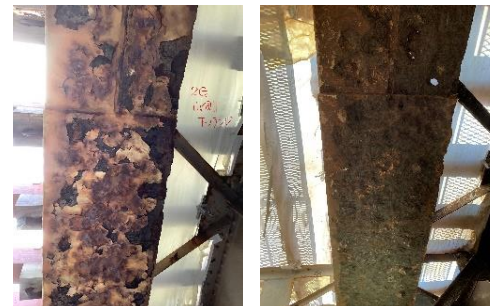
(a) 除去前

(b) 除去後

写真-3 動力工具によるさびの除去

写真-3に動力工具によるさびの除去状況を、写真-4にブラストによるさびの除去状況を示す。動力工具施工箇所では、写真-3からわかるように固着したさびの残存が確認された。一方、ブラスト施工箇所では写真-4に示すように、所定の除錆度を達成し、さびが十分に除去できていることがわかる。

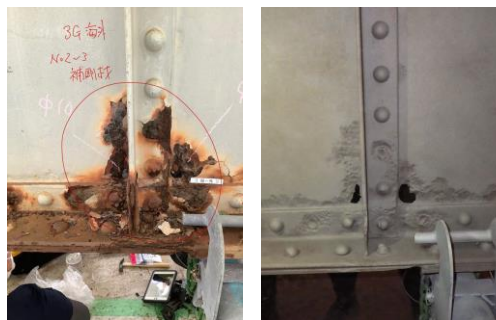
(a) 除去前

(b) 除去後

写真-4 ブラストによるさびの除去

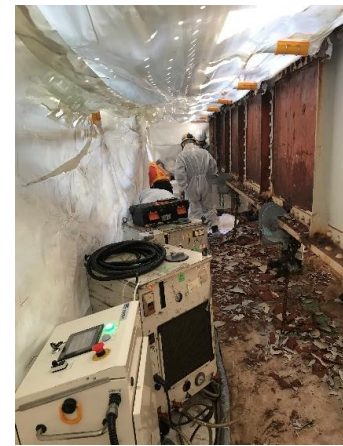
写真-5 足場および養生

クイックデッキ（最大積載荷重 350kg/m²）の採用により、IHやブラストに必要な装置・機器類を足場上に設置しても安定して作業することができた（写真-5）。また、床面の養生も隙間なく行うことができ、桁下への研削材や塗膜等の飛散はなかった。なお、クイックラップによる養生において写真-6に示す橋台と桁の隙間やまくらぎ間等の養生が複雑になる箇所では、ブラスト作業時に養生シートを取り外す必要があるため、写真-7に示すように足場外に粉塵が飛散するケースがあったが、側面等からの飛散はなく、今回の養生方法は開床式鋼橋に対して有効な粉塵対策効果が得られることが確認された。

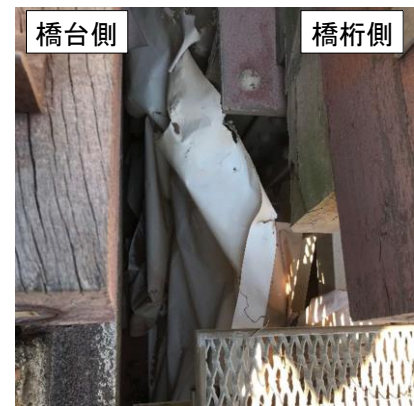
写真-6 足場端部の養生状況

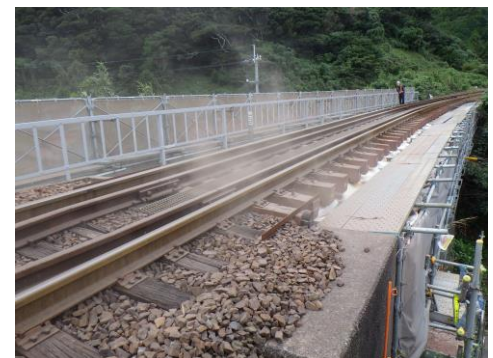
写真-7 粉塵発生状況
