アルカリ骨材反応による劣化が進行した PCT 桁橋の詳細調査及び補修設計

基礎地盤コンサルタンツ株式会社	正会員	○笠井 真吾
基礎地盤コンサルタンツ株式会社	正会員	高本 博昭
基礎地盤コンサルタンツ株式会社	正会員	佐保 亮輔
基礎地盤コンサルタンツ株式会社	正会員	杉浦 由幸

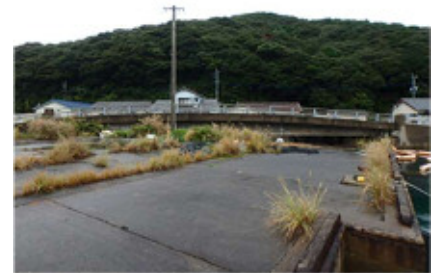
写真1 橋梁全景

本橋は、1984年に沿岸部に架設されたPC単純ポストテンション方式T桁橋である(写真1)。5年前に初回点検が行われた際、アルカリ骨材反応(Alkali Silica Reaction)が原因と思われるひびわれが確認されており、進行性の有無やひびわれ内部の状況等を見極めた上で適切な維持補修が求められていた。

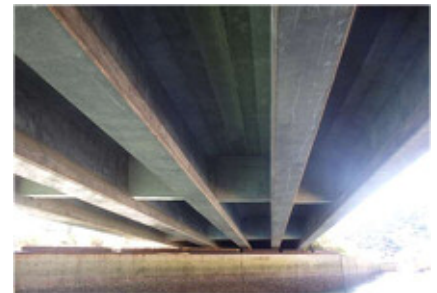
写真2 桁下全景

供用開始から38年が経過しており、主桁下面是潮位の上昇に併せて岩礁部からの海水飛沫を受ける状況下にある(写真2)。

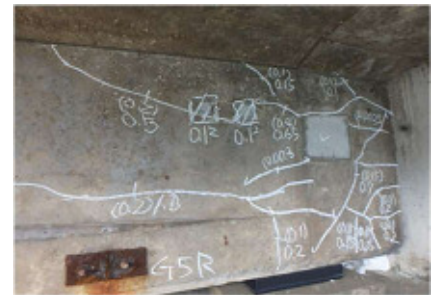
写真3 主桁側面ひびわれ状況

橋台目地端部の主桁側面には、方向性のない亀甲状ひびわれが見られた(写真3)。主桁下面には、プレストレスの影響を受けない橋軸方向ひびわれが見られ(写真4)、橋全体の進行は緩やかであるが、一部局所的に前回点検時より進展が見られる箇所(最大幅0.6mm→1.0mm)もあった。

上部工：ひびわれ注入 0.2mm以上，進行あり→エポキシ樹脂3種+亜硝酸リチウム

補修後の変状確認が容易かつ経済性に優れ、コンクリート表面に吸水防止層を形成し水分、塩化物イオン等の浸入抑制効果が期待できるシラン系含浸材を選定した。

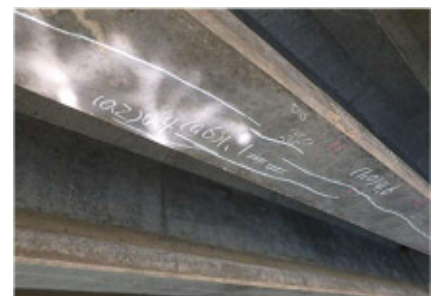
写真4 主桁下面ひびわれ状況(最大幅1.0mm)

写真4のひびわれ直上をコア削孔し、コンクリート試料採取と併せて内部鉄筋の腐食状況を確認した。

コンクリート試料のEDS・SEM試験の結果、ASRの現象として反応リムの生成とゲルが認められた。成分は一般的なASRゲルであることが判明した。

最外縁の鉄筋には「浅い孔食等の断面欠損の軽微な腐食」が確認され、ひびわれ内部に浸透した塩分による影響が大きいと判断した。

下部工：ひびわれ注入 0.2mm以上，進行なし→エポキシ樹脂1種

ひびわれ充填 0.5mm以上，進行なし→ポリマーセメントモルタル
