## AIの活用による河川堤防の点検効率化に向けた一考察

国土交通省 関東地方整備局 荒川下流河川事務所 管理課 非会員 光部博, 非会員 西村ひろみ  
八千代エンジニアリング株式会社 正会員 鈴木健彦, 正会員 〇色川瑞希, 非会員 岩村尚人

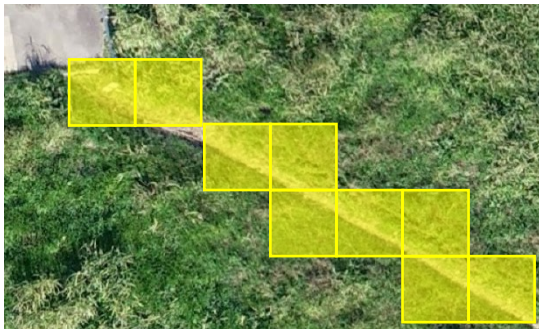
図1 classificationによる変状検出イメージ

これまでの検討における課題を踏まえて、本検証においてはICT技術を用いた点検の実用化に向け、UAVより取得した写真を加工せずに用いて“堤防法面における踏み荒らしによる植生異常”のうち裸地化が確認される変状を対象に、点検前のスクリーニングとして用いることができないか検証を行った。なお、変状の検出手法としてはディープラーニングのうち、比較的教師画像の作成が容易である画像分類(classification)を採用し、AIを用いる際に一般的に使用される画像サイズである224×224pxに分割のうえ、分割した写真をもとに変状の検出を行い、AIが異常ありと判断した画像については元画像に矩形表示するようにした。

UAVによる空撮にあたってはPhantom4 Pro V2を用いて高度約40mより鉛直方向に撮影し、地表面の解像度は1cm/pixとした。
