## データベースシステムを活用した RC 構造物長寿命化の最適化に向けた取組み

山形県コンクリート診断士会（正会員）○安達和也，千葉陽子，田村整，（非会員）吉田博之，大河原芳博

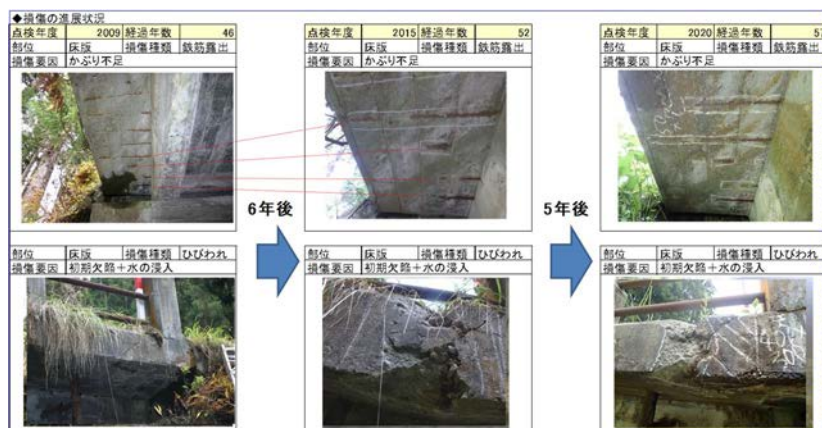
図-1: 作成した分析シート例

診断の信頼性向上の取組みとして，山形県が管理する道路橋の RC 桁・RC 床版，下部工を対象とし，RC 構造物の代表的な損傷である「剥離・鉄筋露出」に主に着目した．DBMYにある各点検年次の損傷写真を経年推移が分かり易いように図-1に示す分析シートに整理し，傾向分析を行った。

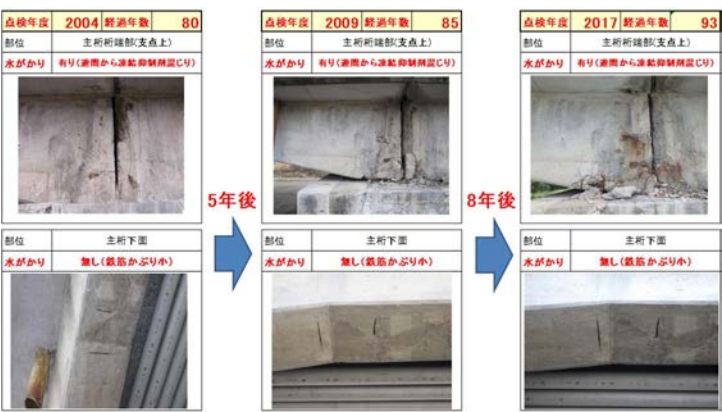
図-2:1920 年代竣工の RCT 桁(内陸部)の例 上下段とも同一橋梁

上段：水掛かり有り，損傷進行有り  
下段：水掛かり無し，損傷進行無し

今回は、約 2,500 橋のうち、DBMY に格納された点検データの中から水掛かりの有無に特徴を持つ剥離・鉄筋露出が生じている 23 橋(1920～30 年代：3 橋，1950～70 年代：18 橋，1980～90 年代：2 橋)を代表として抽出した．点検時における「剥離・鉄筋露出」の経年推移について分析シートの作成を行った．(図-2)

水掛かりに着目した分析結果は表-1 のとおりであり，RC 構造物の損傷(塩害を除く剥離・鉄筋露出)において，水掛かり有りの箇所では 8 割以上に目視で判別可能な損傷の進行が確認された．一方で，水掛かりの無い箇所の損傷は，竣工後 50 年以上経過しても目視上の進行は見られない場合が多い傾向にあった．以上により，今後の点検診断においては水掛かりの有無に着目することの重要性が改めて確認された．
