## 鋼製排水管（エルボ管）の応急補修方法に係る開発

### 1. 開発の目的

### 2. FRP インサートノズル工法の開発

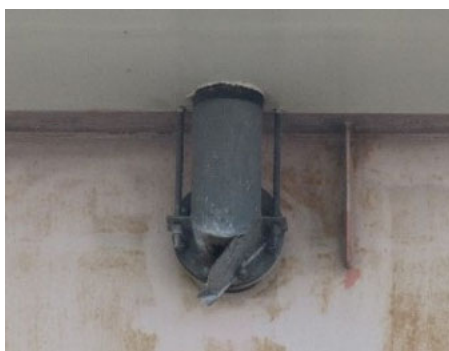
首都高速道路では、高架部排水桝直下のエルボ管を鋼製とすることを標準仕様としてきたが近年、本エルボ間の腐食損傷事例が多く確認され、第三者被害発生の恐れがあるため新たに応急補修方法を検討する必要性が生じた。これまで高強度ポリエステルクロスを使用した接着テープによる応急補修を試行的に実施したが、約1年程度で接着部の剥離が確認された（写真-1）

写真-1 鋼製排水管の損傷状況

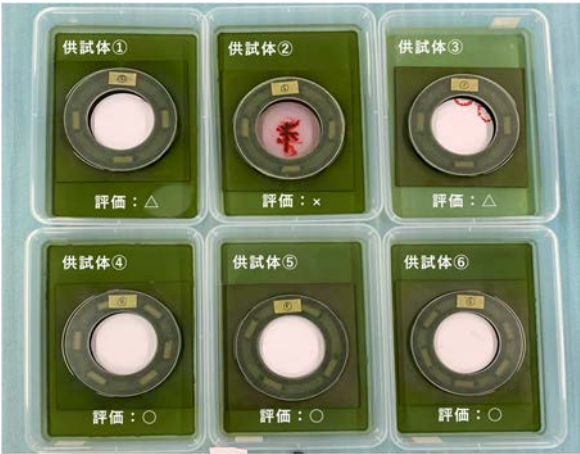
試験の結果を写真-2 および写真-3 に示す。供試体は②→③→①の順に漏水が発生し、④、⑤、⑥について外観上漏水に見られなかった。さらに供試体を分解して確認したところ、④は内側のゴムまで浸水が見られ、⑤は1/4 が中間の磁石部まで浸水しており、⑥だけが外側のゴムでしっかりと止水されていた。

写真-2 止水試験の結果

以上の結果、磁石高さ 5mm、個数 6 個、止水ゴムはスポンジゴムの高さ 7mm の構成を採用することとした。
