## 地中障害物に配慮した地盤改良工法の検討

戸田建設株式会社 正会員 ○芳賀 俊和 正会員 松坂 陽平  
正会員 藤井 豊 正会員 新谷 岳

工事名称：R3 入間川右岸古谷樋管改築工事

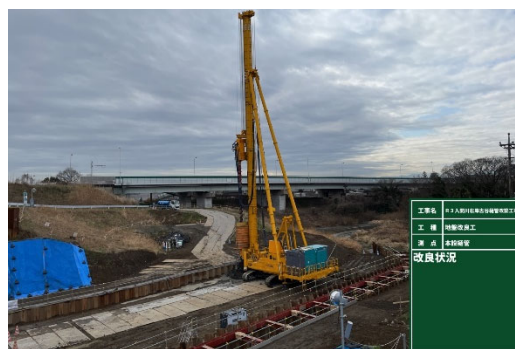
写真-1 機械攪拌工施工状況

本工事には新設樋管の沈下低減及び液状化対策を目的とした、地盤改良工が計画されており、改良深度は施工基面より 21.5m 程度であるため、深層混合処理工法の適用範囲である。現場の施工条件として①大型機械の搬入が可能である事、②高粘着力の粘性土層に対応可能な工法である事、③低変位施工が可能な工法である事などの理由により機械攪拌工法（スリー-攪拌方式）により施工を行う計画であった。

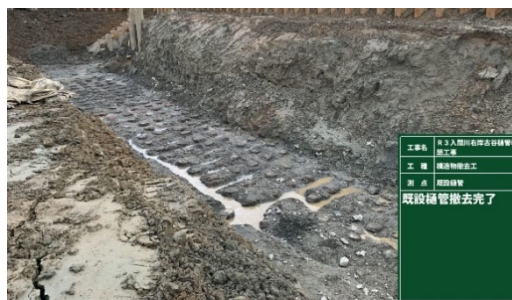
写真-2 既設樋管撤去完了

既設樋管撤去時に既存の松杭 (φ400) が確認されたため、この松杭の仕様について既往資料を基に調査した所、全長が 18m である事が判明した。機械攪拌工法はミストスリーと現位置土を攪拌混合する事で改良杭を造成する工法であり、障害物が存在すると改良が出来ず、改良杭を造成する事が出来なくなる。そのため、対策工について検討する必要性が生じた。

計画当初はパイプ松杭ジャック工法、またはポン式オーガケーシング工法により松杭を撤去する検討を行ったが、杭の設置から 70 年以上経過している事や、撤去時に折れ杭となる可能性が高い事、またその場合には再度撤去することが難しい事から、松杭の撤去は行わずに残置したまま改良杭を造成する方法で対策を検討した。

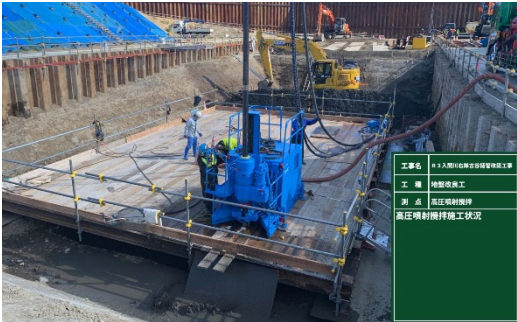
写真-3 高圧噴射攪拌工施工状況

施工にあたっては、高圧水と圧縮空気により松杭の表皮が削り取られる事で、排泥経路が堆積した表皮によって閉塞し、改良が上手く実施されない事が懸念された。そのため三重管を用いた先行削孔（プレジェット）により、排泥経路を拡張し確保する事でこの問題を解消する事とした。先行削孔の実施により、排泥経路の閉塞等の問題は発生せず、無事に施工を完了する事ができた。

高圧噴射攪拌工の施工完了後、事後ボーリングを実施して改良体の連続性、強度の確認を行った。その結果を表-1に示す。試験の結果より、造成した改良杭は設計強度 ( $q_u=400\text{kN/m}^2$ ) を満足する事が確認された。また樋管部の床付地盤を確認したところ、松杭背面まで改良がされており、当初懸念した松杭背面の未改良という事象は発生しなかった。
