後施工プレート定着型せん断補強鉄筋「ポストヘッドバー」の適用範囲・施工実績・施工状況

成和リニューアルワークス(株) 正会員 ○岡本 晋  
大成建設(株)技術センター 正会員 河村 圭亮

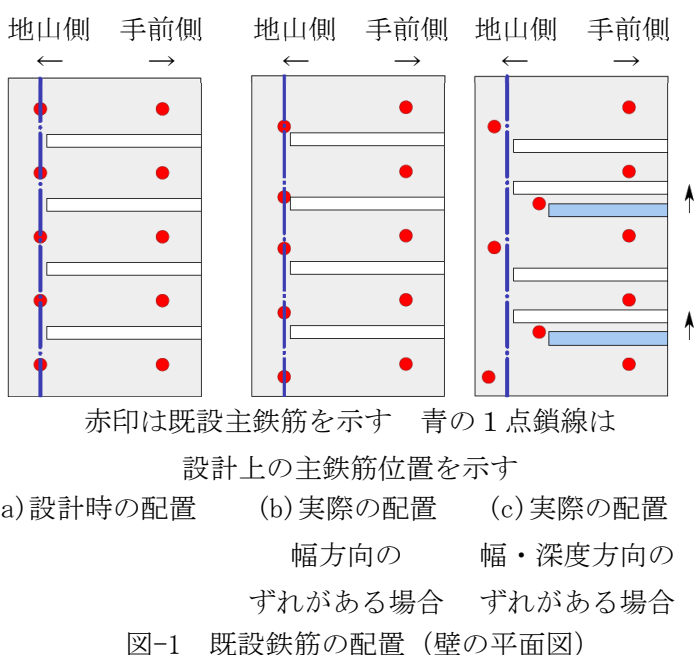
後施工せん断補強鉄筋の施工に際しては、図-1(a)に示すように既設鉄筋の設計位置は地山側と手前側が対称の位置にあるケースが多い。このような配置の場合、地山側鉄筋の手前位置までは問題なく削孔できる。また、図-1(b)に示すように地山側鉄筋の深度が設計どおりの場合は、位置が部材幅方向にずれていても地山側主鉄筋の手前側表面の位置まで問題なく削孔できる。しかし、地山側鉄筋の探査は困難であることから、図-1(c)に示すように地山側鉄筋が設計位置より手前側にある場合は鉄筋に干渉して、設計削孔長まで削孔できない場合がある。このような場合は、削孔位置をずらして再削孔する必要がある。なお、図-1(c)のように削孔した結果、地山側鉄筋に当たらない位置の鉄筋の正確な深度を把握することはできない。設計では、地山側鉄筋の平均的な位置が設計位置より手前にある場合、補強前のせん断耐力や曲げ耐力が低下すると考えられる。したがって、全ての地山側主鉄筋の深度は不明であるが、干渉しない主鉄筋の深度は設計位置より深いと考え、全ての地山側主鉄筋の深度の平均値は設計どおりであると考えて施工する必要がある。
