鉄筋コンクリート構造物の中性化深さの測定と将来予測に関する一提案

(一社) コンクリートメンテナンス協会  
広島工業大学  
(一社) 広島県土木協会  
近未来コンクリート研究会

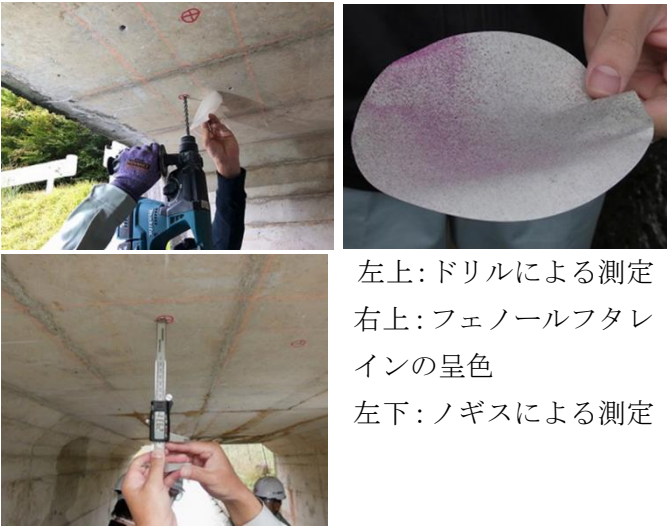
写真-1 中性化深さの測定方法

| | 調査項目 | 実施項目 |
|---|---|---|
| 5 | 中性化深さ | ①ドリル法による粉末で中性化深さ測定(NDIS 3419)<br>②ろ紙に噴霧したフェノールフタレイン溶液が赤紫色に呈色<br>③ドリルを止めてその時の深さをノギスで測定 |

左上:ドリルによる測定  
右上:フェノールフタレインの呈色  
左下:ノギスによる測定

鉄筋コンクリートの劣化としては、中性化による鉄筋の腐食の可能性がある。そこで、小規模の橋梁を対象として、配筋状況、かぶり厚さ、圧縮強度、塩化物イオン量に加え、中性化深さを測定することとした。なお、点検に費用をかけるより、点検結果で得られた結果により補修に費用をかける方が延命化には有効であり、点検はできるだけ安価に行うことが必要である。中性化深さの測定は、ドリル法を採用して簡易測定方法を採用することとした。なお、配筋状態やかぶり厚さの測定には非破壊の測定方法として電磁波レーダーを用いることとしたが、配筋状況とかぶり厚さは変化しないため、一度の測定で済むため、費用負担は少なくなると考えられる。測定項目とその方法を表-1および写真-1、写真-2に示す。

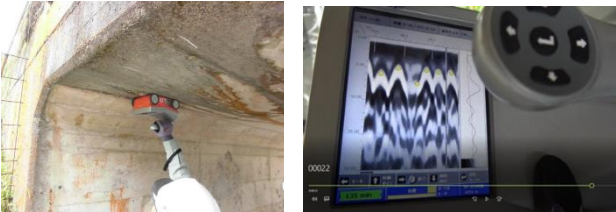
| | 調査項目 | 実施項目 |
|---|---|---|
| 3 | 鉄筋位置<br>かぶり厚さ | ・電磁波レーダーによる鉄筋の配置<br>・かぶり厚さの測定 |

電磁波レーダー法      かぶり厚さ結果  
写真-2 配筋状況、かぶり厚さ測定状況

測定の結果を、表 - 2 に示す。対象とした橋梁に配筋状態はほぼ正確に施工されており、300×150mmの間隔で、かぶり厚さは、約 50mmであった。一部かぶり厚さが小さいところで鉄筋の腐食膨張による剥落があったが、そのほかの箇所には認められていない。中性化深さは環境により中性化速度係数が変化することが想定される。今回の調査では、橋梁の南面に当たる箇所の中性化深さが大きく、北面に当たる箇所は小さい結果となった。

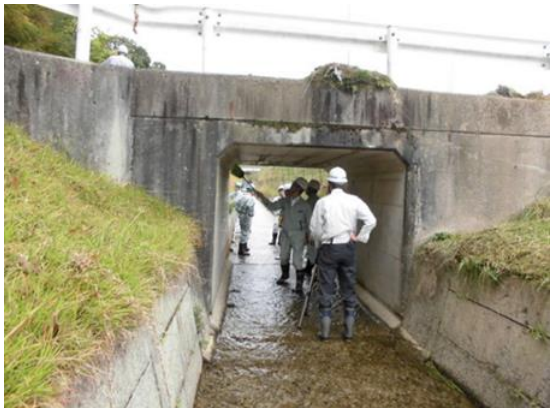
写真 - 2 対象とした橋梁の外観

対象とした橋梁を東広島市内の小規模の橋梁とし、測定位置を図-1に、橋梁の外観を写真-2に示す。なお、当該橋梁は、寒冷地の内陸部にあるため、凍結防止剤を撒かれる可能性があり、塩化物イオン量の影響を受ける可能性もある。
