## ペレット状フルボ酸鉄シリカ資材による環境浄化実証研究

福岡大学産学官連携研究所客員教授 非会員

福岡大学工学部 正会員○渡辺亮一・浜田晃規

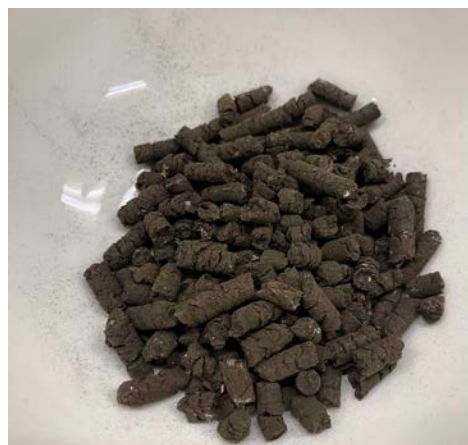
(写真1 フルボ酸鉄シリカ資材)

写真1は実験で実際に使用するフルボ酸鉄シリカ資材である。フルボ酸鉄浄化資材7.5kg、海砂7.5kgの一袋15kgを生分解性の袋に入れたものを使用する。環境改善に不可欠なフルボ酸鉄を多く含んでおり、主に木くず・下水汚泥・商品腐敗物等のリサイクル原料の発酵処理品とシリカ・鉄からなる添加物を混合し、人工的に容易に製造可能である。また、環境改善に必要なフルボ酸鉄・可溶性シリカ・リンが含まれている。

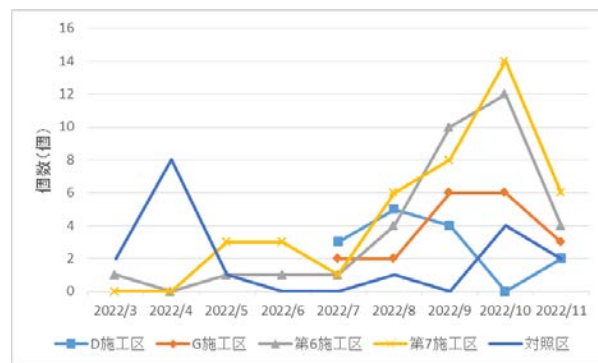
(図 8 コドラート調査における採取したアサリの個数)

施工開始日は第 6 施工区と第 7 施工区が 2021 年 8 月、D, G 施工区は 2022 年 7 月である。現地調査では貝の生息状況を把握するためにコドラート調査、アクリル製のコアサンプラー(φ 50mm, 深さ 200mm)を用いた採泥調査、RTK-GPS 測量器(Trimble R4 73004-00)を用いた地盤高の測量をした。コドラート調査は月に 1 度実施し、0.5m × 0.5m のコドラートを設置し、コドラート内に生息している貝を採取し、4.75 mm の篩にかけ、篩に残った貝を採取した。採取した底泥は表層 0 ~ 2.5cm と 2.5 ~ 5.0cm に切り分け、含水比試験(JIS A1203)、強熱減量試験(IL)(JISA1226)、泥分率試験(粒径 75μm 未満の粒子の質量構成率)の実験を行った。コドラート調査と底泥の採取地点は対照区は 1 地点、他の施工区は 3 地点ずつである。
