## バス会社との連携によるポットホール検出技術に関する基礎検討

東日本高速道路株式会社 ○江口 利幸  
株式会社ネクスコ東日本エンジニアリング 伊藤 大輝  
株式会社ネクスコ東日本エンジニアリング 大竹 征治  
株式会社ネクスコ東日本エンジニアリング 竹下 裕貴

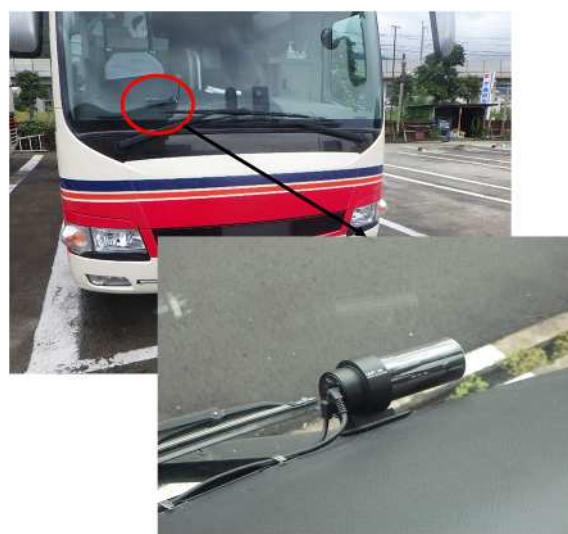
様々な方法（形状、映像等）があるが、安価で市場性のある 4K カメラを搭載したドライブレコーダー（以下、「DR」）をバスに設置（図-1）し、路面映像を撮影することとした。

図-1 計測機器設置状況

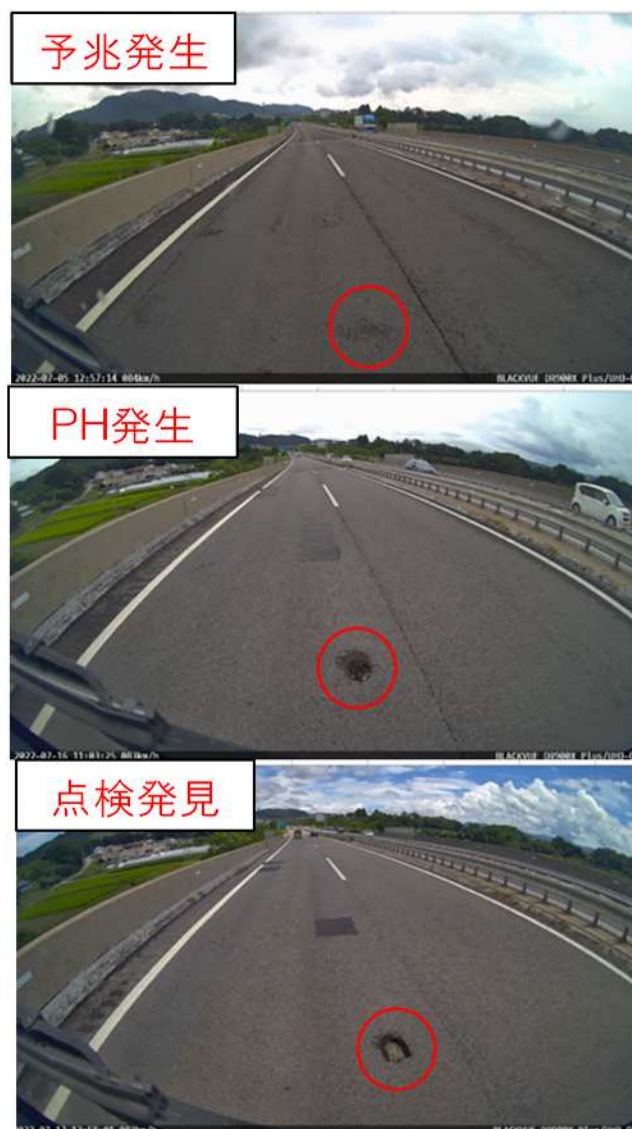
PH 画像の抽出結果を図-2 に示す。図-2「点検発見」より、日常点検で確認できる大きさの PH を画像により確認できる。また、図-2「PH 発生」より、日常点検で確認する前の PH を画像により確認できる可能性があることがわかった。

図-2「予兆発生」より、PH 発生予定箇所に色彩の変化を確認できる。これは、PH の予兆を捉えている可能性がある。また、色彩の変化が予兆を捉えているとすれば、路面特徴（路面凹凸、ひび割れ等）を色彩の変化として撮影していると考えられる。そのため、画像で捉えることのできる予兆は、路面形状の変化でも捉えることができる可能性がある。

図-2 PH 画像の抽出結果（抜粋）

日常点検等の PH 確認日に一番近い日時に測定された DR 動画から PH 画像を抽出するとともに、PH 確認箇所での PH 確認日以前に撮影された DR 動画を予兆が確認できなくなるまで遡り、PH 画像を抽出した。
