## ひび割れ自動検出を中心とした損傷検出技術の開発と Web サービス化

テクノハイウェイ株式会社 正会員 ○永見 武司  
テクノハイウェイ株式会社 佐々木 久之  
テクノハイウェイ株式会社 小林 匠

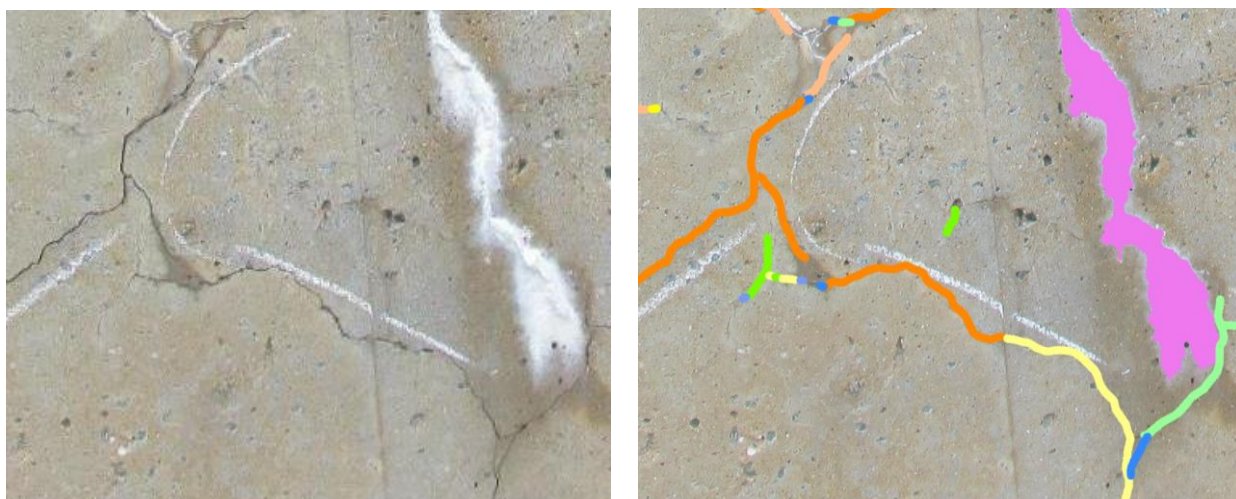
処理工程としては、入力画像から前処理として正規化等を行い、多層ニューラルネットワークによって特徴抽出およびひび割れの識別を行って、その結果から後処理でひび割れ形状や幅・長さなどの計測値を算出する。教師用データを各地の様々な環境にある橋梁やトンネルで収集した画像をもとに作成し、課題に即して適切に設計したニューラルネットを構築し、トレーニング過程を的確に制御することで、ひび割れそのものを検出可能としている。これにより、図 1 のように、チョークラインや型枠跡等の誤検出を極力抑えた精度の高い検出を実現している。なお、検出例および精度算出では、教師用以外の画像を使用している。

図 1 ひび割れと遊離石灰の検出例（左：入力画像，右，検出結果，ひび割れは幅ごとに色分け）

用システムへ実装するよう開発を進めている。現在、遊離石灰（図1）とはく離（図2）の自動検出が実用段階に入っており、検出サービスへの統合を進めている。

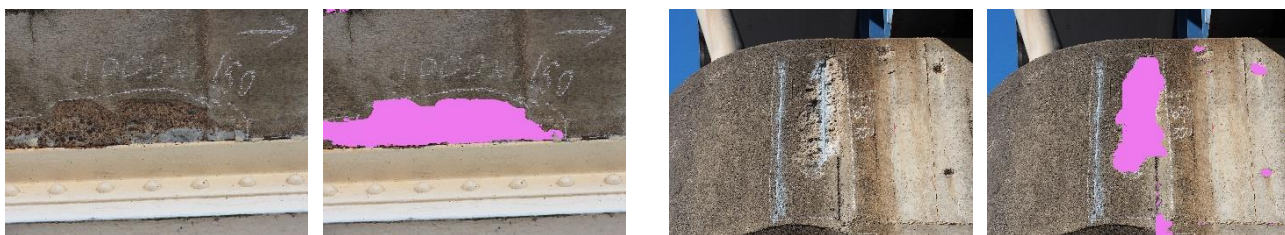
図2 コンクリートはく離の検出例（2例、各々左：入力画像、右：検出結果）

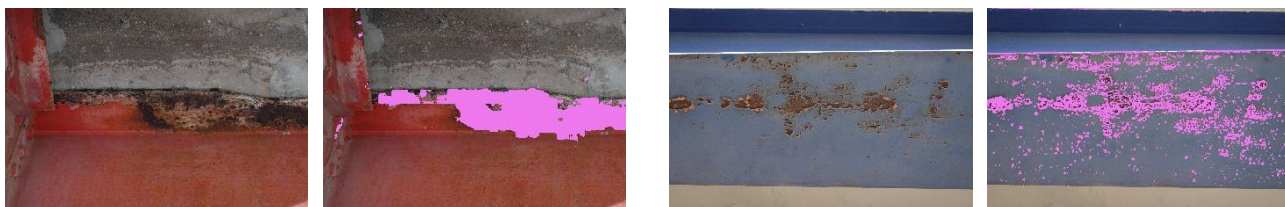
鋼橋の鋼材では、点検時に損傷として腐食、亀裂、ゆるみ・脱落、破断、防食機能の劣化などを調査する必要がある。鋼橋以外でも、鋼材はコンクリート材とともに用いられており、損傷検出を一括して行えるよう、各種損傷を同時検出することが求められている。現在、腐食と塗装はく離（防食機能の劣化の一部）の自動検出が性能評価段階に入っている（図3）。どちらの損傷も実橋では様々な状態で発生するため、実務レベルでの利用に耐えるようさらなるフィールド調査を行いながら評価と改良を行っている。

(a)腐食（左：入力画像、右：検出結果）

(b)塗装はく離（左：入力画像、右：検出結果）

図3 鋼材の腐食と塗装はく離の検出例
