京都市内観光拠点に於ける駐輪場景観の 現状と課題

藤本 英子

2015年3月に「新自転車計画」を作成し「世界トップレベルの自転車共存都市」を目指し政策を進めてきた京都市では、観光客に使いやすい駐輪場づくりによる「自転車観光のみえる化」を今後進めていく。増加の一途をたどる外国人の訪問者も、自転車利用が増える中、本研究の目的は、景観先進都市としての京都市にふさわしい「観光拠点に於ける駐輪場景観のあり方」を明確にするものである。今回は市内の主要な観光拠点（寺社仏閣）15箇所について、駐輪環境の調査分析を行い、その課題を明らかにした。

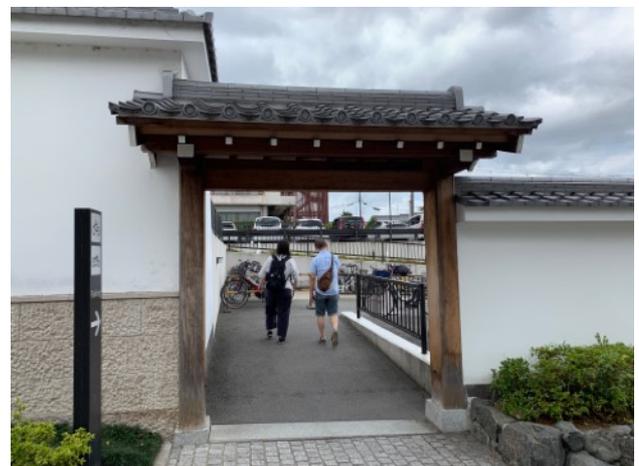
図-1 伏見稲荷大社

駐輪場の場所が現場でわかりやすいかどうか、この評価となる。レンタサイクル業者は、まずその施設の駐車場を探すように案内している。今回の調査でもほぼ半数が駐車場内部型となっているが、駐車場の案内サインはほぼどの施設にもあるため発見しやすいと言える。評価が高い伏見稲荷神社は、参道に案内サインがあり、ピクトも使い誰からもわかりやすくしている。評価の低い施設は、サインが存在しないところである。

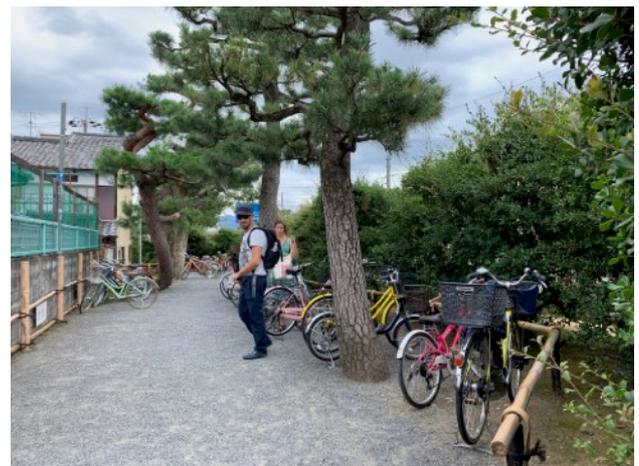
図-2 金閣寺

止めやすさは、路面の素材や、停める方向の表示の有無に関係する。単にエリアが決められているだけでは停めにくいこともある。止め方を表記していたのは、金閣寺だけであった。

駐輪施設としての評価にかかわらず、実際に自転車が停められている状況の景観を評価している。止め方を図で示している金閣寺は、停められた状況も整い、評価が高い。何の表示もないところは、放置駐輪と変わらない状況となり、評価が低い。
