## 社寺空間等の活用形態に関する現況調査\*

Investigation of present situation about practical use shrine and temple areas

### 概 要

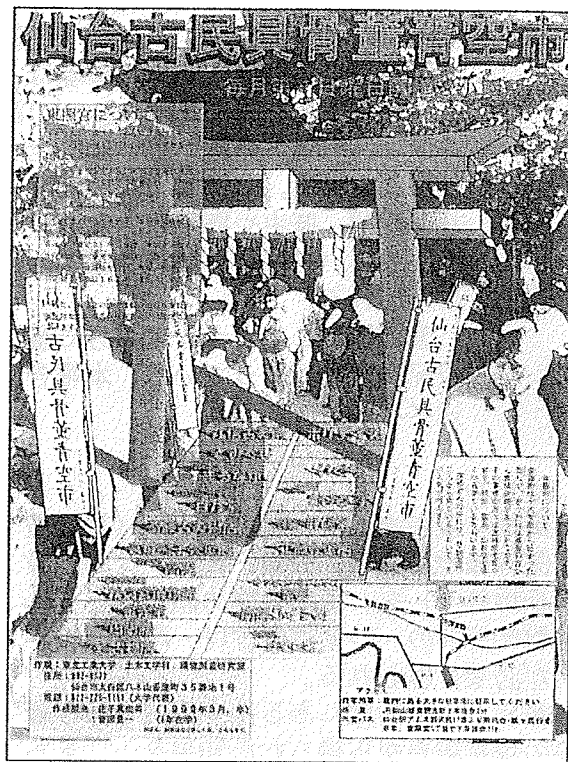
図-2 広報試作用パンフレット

青空市」である。毎回朝早くから大勢の人が集い、午後3時ごろまで参道はその人々で賑わいを呈している（写真-1）。現在調査を始めて3年目であるが、この東照宮のある宮町町内の活性化策の一つとして、出店者と来客者へのアンケート等を行い、広報のための具体的情報づくりを試みている。図-2は、その作品の一つである。
