## 工事記録写真群に見る白水堰堤の造形と建設経緯\*

### Design and Construction Process of Hakusui Dam Considering from Group of Construction Photographs

松尾 和人\*\*、星野 裕司\*\*\*、小林 一郎\*\*\*\*、本田 泰寛\*\*\*\*\*

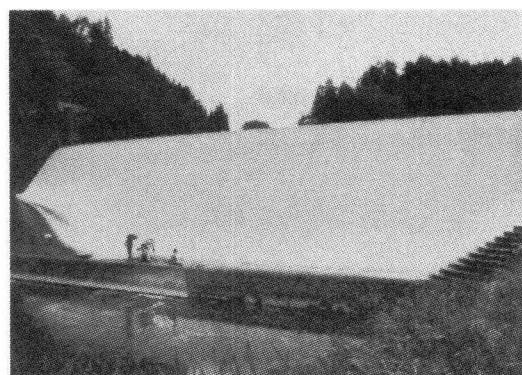
写真1 白水堰堤(撮影:松尾、2003)

白水堰堤(写真1)は、1999(平成11)年5月に国の重要文化財に指定されており、その技術上かつ造形上の価値が認知された著名な建造物である<sup>1)</sup>。しかし、その造形の由来が明確になっておらず、既往の文献には、地形に対応して主堰堤や左右両護岸を的確に構築したことで、結果としてこのような造形美が生まれたという考え方や、技術的価値を認めつつも、設計者のデザインセンスによる所が大きいという考え方が混在している<sup>2)</sup>。そこで、本研究では、白水堰堤の造形の由来を明らかにすることを目的とした。

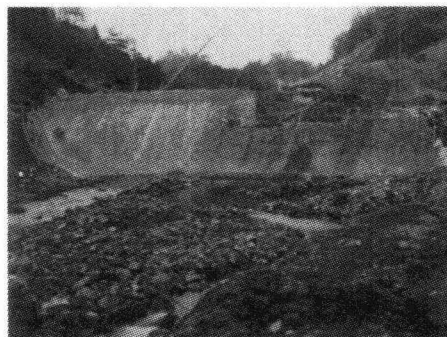
写真8 左岸側堤体の施工の様子

まず、表-2を見ると、撮影範囲が「全体」である写真は、段階③において最も多いことが分かる。それらの写真を見ると、施工が中断された右岸側と、左岸側の施工状況を一度に撮影しているものがほとんどである（例えば写真8）。この段階は、半川締切りの状況が最もよく分かり、堤体の全形が見え始める段階である。したがって、その進捗状況を記録するために、左右両側を共に撮影したものが多くと考えられる。
