## 北陸扇状地河川における霞堤の変遷とその役割に関する研究\*

A Study on evolution and role of open levees on alluvial-fan rivers in the Hokuriku District

寺村 淳\*\*・大熊 孝\*\*\*

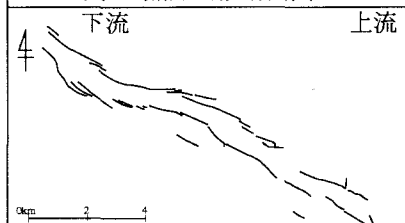
図6：黒部川（大正2(1913)年頃）

昭和9(1934)年の大洪水を受け、昭和12(1937)年には内務省直轄河川となり、下流13.2km区間で改修工事が行われた。戦後、昭和26(1951)年より改めて改修計画が検討され、堤防強化および無堤地帯の解消、上流でのダム建設などに伴い水害は減少し、高度経済成長期の土地利用の変化とあいまって霞堤は減少していった<sup>31)</sup>。この霞堤が減少した主要な原因としてはほ場整備が挙げられ、控堤や自然堤防であった微高地と堤防重複部を中心に取り壊されている<sup>32)</sup>。黒部川の堤防変遷の特徴としては、下流左岸の霞堤が残っていることにある。他の河川を見ると下流部の霞堤は早い時期に締切られている。それと比較すると、黒部川の場合異例であるといえる。この理由としては、下流部でも河床勾配が急であり、氾濫還元や排水の機能があることから閉められなかったと考えられる。
