## 斜め堰の実態とその類型\*

Functions and Configurations on the Oblique Weir in Japan

岩屋 隆夫\*\*

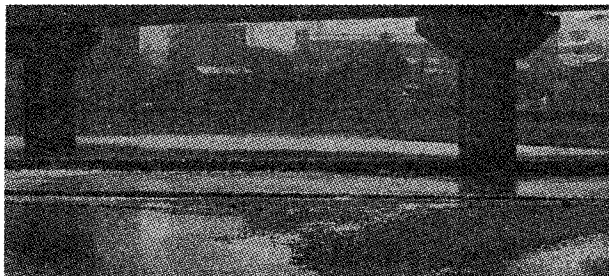
写真-6 紫川水源堰／直線斜め堰  
(撮影：岩屋，2006.3.7.)

一方、斜め堰を利水の用途別に整理すると、圧倒的多数は農業用水である。それ以外に発電用水と水道用水が幾つかある【注3】。例外的な事例が紫川の紫川水源堰で、新日鐵の工業用水の取水堰である。1919(大正8)年、戸畑の東洋製鉄は紫川下流の木町地先左岸で伏流水の揚水を開始した。工業用水としての利用である。2年後の1921(大正10)年、東洋製鉄は八幡製鉄の戸畑作業所に包含されることになり、これに伴って紫川の取水施設もまた八幡製鉄に移管した。そして、1932(昭和7)年、製鉄生産力の増強に伴って紫川水源施設もまた拡張された。紫川水源施設は、紫川の河道を斜めに横切る横断堰として改築され、伏流水から河川表流水へと水源の転換が行われ、同時に、横断堰には写真-6のような可動式の転倒堰が用いられた<sup>78, 79)</sup>。『八幡製鉄所土木誌』<sup>78)</sup>には建設直後の紫川水源堰の状況が掲載されている。

国内の斜め堰は、一部に土砂吐け用の水門が配置された事例があるけれども、その他多くは固定堰であるから、可動堰で構成された斜め堰は少なくとも他河川では見られない。紫川水源堰は、斜め堰のなかで異相の存在と言うことが出来る。
