# 周辺水環境を考慮したトンネルの設計施工 —九州新幹線、筑紫トンネル—

Design & construction of tunnel in consideration of groundwater environment in the surrounding area - Chikushi Tunnel, Kyushu Shinkansen -

This report introduces the design and overall construction results for Chikushi Tunnel in consideration of confined groundwater caused by the water sources.

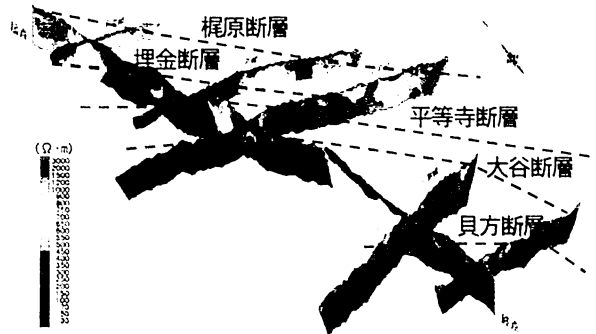
図-3 高密度電気探査解析図

その後、トンネル施工に先立ち、鉄道・運輸機構（旧鉄道公団）により、さらに詳細かつ広範囲な地質調査が実施された。この調査の一つがトンネルを横断する7側線とトンネル縦断方向1側線の高密度電気探査であり、探査深度最大500m以上、総側線延長35kmに達している。調査範囲は、断層破碎帯の平面的な広がり方が、場合によっては本線ルート周辺にある近隣ダムまで達していることが懸念されたため、ダムまでの東西約5km×南北約10kmの範囲とした（図-3）。また、埋金、平等寺、大谷、貝方の各断層部に、地表からの長尺斜め地質ボーリング、本線と交差する河内川下部では、孔芯制御ボーリング

これら調査の結果、横断方向の電気探査から、トンネルから周辺4か所のダムへ直接つながる地質の劣化部は確認されなかった。また、縦断方向の電気探査および地表からの長尺斜め地質ボーリングから、4か所（埋金、平等寺、大谷、貝方）の断層破碎帯の性状を把握した。
