# 東京湾要塞・観音崎地区における要塞施設分析

日本大学 学生会員 ○小林達也  
日本大学 正会員 伊東孝

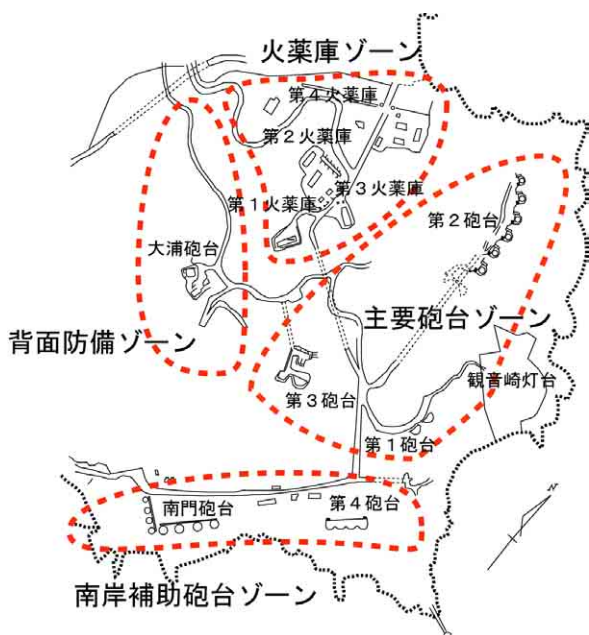
図 - 2 施設配置図

明治以来、要地に砲台を建設して要塞としたが、今回分析する地区の施設類をみると、大きく4つのゾーンに分けることができる（図 - 2）。

1つは、要塞の骨格を成す海拔40m以上の高地部に設けられた観音崎第1、観音崎第2、一番高い（63m）観音崎第3の各大型砲台の「主要砲台ゾーン」。2つには、南部海岸線沿いの低地部に設けられた観音崎第4、南門の各砲台の「南岸補助砲台ゾーン」。3つには、大浦砲台を中心とした「背面防備ゾーン」。そして4つめが、観音崎地区の中央の谷間に身を潜めるように設けられた第1～4火薬庫のある「火薬庫ゾーン」である。

63m）に設けられたのは、観音崎地区最大の砲・28cm榴弾砲4門を擁する観音崎第3砲台である。第1次世界大戦以前は、好んで高い山頂に榴弾砲砲台を構築した。これは砲弾の落速を増加し、艦艇の甲板を射貫く威力を増大させるためである。

40m前後の高地に配置された観音崎第2砲台は、6門の24cmカノン砲を山の斜面に段々に配置し、観音崎の北東部の地形をうまく利用している。第3海堡と対面し、この間で敵艦の航行を遮断する目的である。地形的に最も陰しく、偽装が容易な砲台となっている。

南側海岸沿いの低地部に配置されている南門砲台・観音崎第4砲台は補助砲台とよばれ、大口径火砲砲台の補助として敵艦艇の脆弱部を射撃し、あるいは要塞付近に上陸を企図するものを射撃するものである。日本軍は比較的山あいのなだらかなこの海岸線を、仮想上陸地点として砲台を設けたことがわかる。

大浦砲台は他の砲台と違い、海の方を向いていない。これは背面防御のために他の海岸砲台の背後に位置し、背後に上陸した敵の進行を阻止するための砲台で、明治時代の要塞編成に多く見られるものである。

第1～4の各火薬庫は観音崎要塞の中央部に掩護秘匿を十分考慮して構築されている。周りの三方を50m級の山々に囲まれ、飛行機のない明治期、遠方からは確認できないようになっていることがわかる。また交通の便のよい場所を選定している。

図面分析をおこなったことにより、観音崎砲台群は高低差を生かした施設配置がなされ、各施設はそれぞれ役割を持ちながら、要塞を構成していることがわかった。ここではそれを4つにゾーン分けし、名称付けた。
