## 地形および植生分析による既存道路の災害発生頻度の推定

前橋工科大学 学生会員 ○西澤 拡  
前橋工科大学 正会員 森 友宏

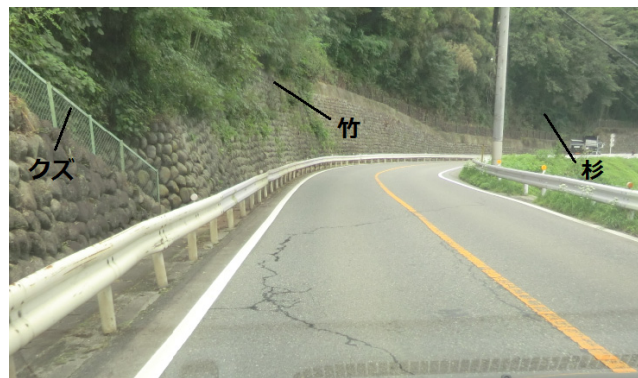
写真1 路面のひび割れと植生

斜面災害が発生した現場や路面に亀裂が走っている箇所の周辺を観察してみると、似たような植生や地形が表れていることがわかった(写真1参照)。そこで、地形や植生から地盤災害の発生危険性のある程度推測できないかと考えた。本研究の目的は、実際の国道における道路被害の状況を調査・分析することで、地形および植生と地盤災害発生の関係性を明らかにし、地盤災害発生の危険性を推定することが可能かを確かめることである。

次に、植物と、地盤災害との関係性を分析し、地盤災害との関係性が大きいと考えられる植物(杉、竹、葛)を決定した。路面に亀裂が生じている箇所を記録した写真を見返すと、いずれの箇所も明らかに同じような植生分布であることが確認できた。杉、竹、葛、これらの植物が災害に関連した地形、土質条件に繁茂している可能性があるため、これらの植物が指標植物ではないかと判断した。
