## 頭首工に設置した石組み魚道に関する実験から実務への適用

日本大学理工学部土木工学科 正会員 ○安田陽一  
北九州市小倉南区役所 まちづくり整備課 内村政彦

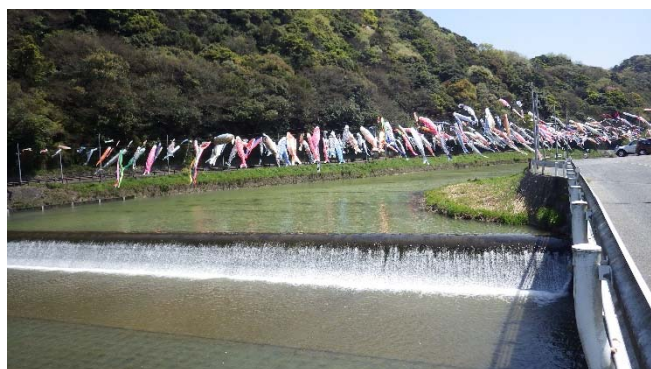
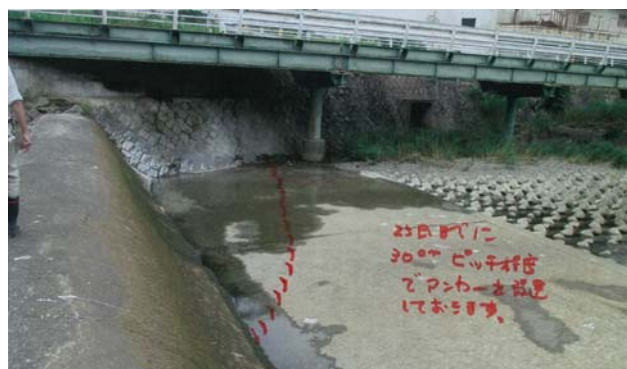
写真1 福岡県北九州市内を流れる紫川における頭首工

a) 平水時の流況

b) 左岸側の石組み設置予定範囲

北九州市の協力のもとで、福岡県北九州市内を流れる紫川の中流部（桜橋周辺）に設置された頭首工（写真1）で石組み魚道を施工した。写真1に示されるように、この頭首工は固定堰であり、越

流面が曲面になっているため、中小洪水規模の堰を越える流れは曲面に沿うため、礫に衝突したときの安定性を考慮する必要がある。

写真1に示される落差約2mを有する頭首工の上流側では、写真2に示されるように、河道が蛇行し、頭首工の左岸下流側では滞留域になりやすい。出水後には、上流側が輸送される砂礫の堆積が見られる。なお、左岸側の直下では落差越流面からの流れによって堆積は見られない。これらの

点を考慮して、写真 1(b)に示される頭首工左岸側のエリアに石組みを行うことにした。現場では土嚢を用いて堰天端を止水しても、堰堤下流側の水叩き上では止水できないため空積みの石組みとした。また、空積みに使用する巨礫については、河川整備に発生した写真 3 に示される巨礫を使用した。巨礫のサイズは少なくとも頭首工周辺に見られる巨礫よりも大きいものが含むように考える。ここでは 60 cm～1.2 m 程度の巨礫を用いている。

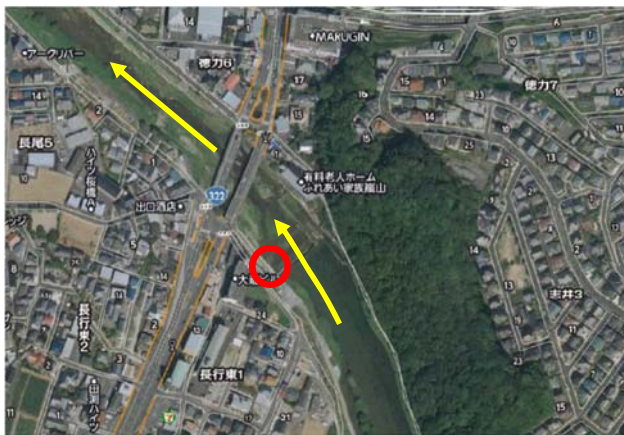
写真 2 頭首工前後の河道 (Yahoo 地図から転載)

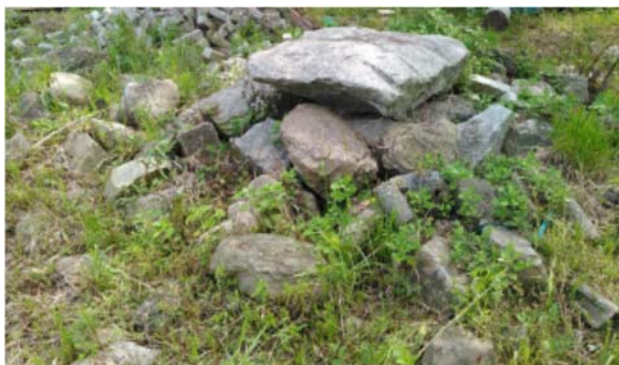
写真 3(a) 石組みに使用する巨礫その 1

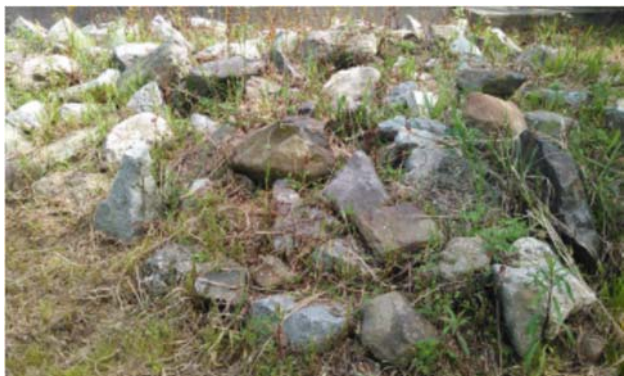
写真 3(b) 石組みに使用する巨礫その 2

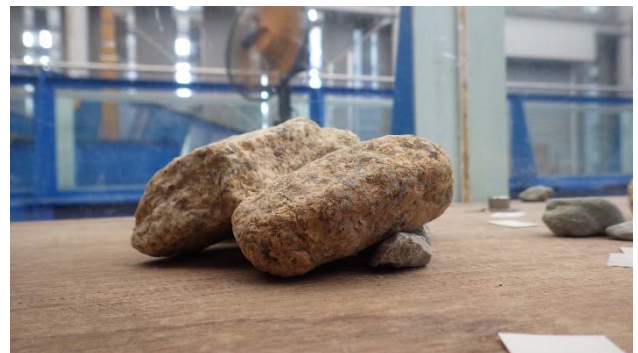
写真 4 模型規模の石組みの状態

落差部に設置する石組みについて、写真 4 は模

型規模で石組みした状態を示す。写真 5, 6 は原型規模で石組み途中の状態を示す。水叩き上に設置する場合、写真に示されるように小型の礫を敷いて巨礫が下向きにならないようにする。また、巨礫同士の接点を含めて 4 点以上の接点（底面との接点、小型礫との接点、礫同士の接点）が保つように石を組む。また、礫間の谷間が遡上経路になるか否かを常に確認する。巨礫の内側では 10 cm 前後のグリで埋める。その後、0～40 mm の碎石を 10 cm～15 cm 厚まで充填する。また、巨礫を上を重ねる

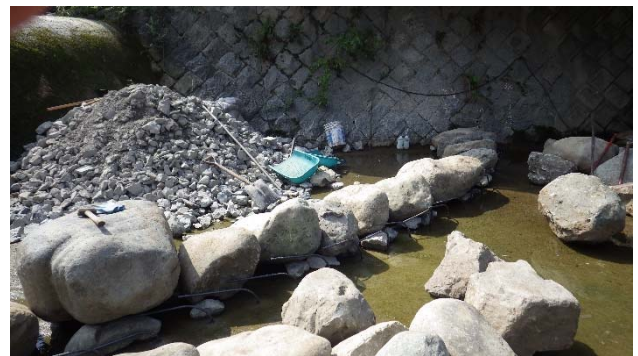
写真 5 原型の石組みの状態その 1

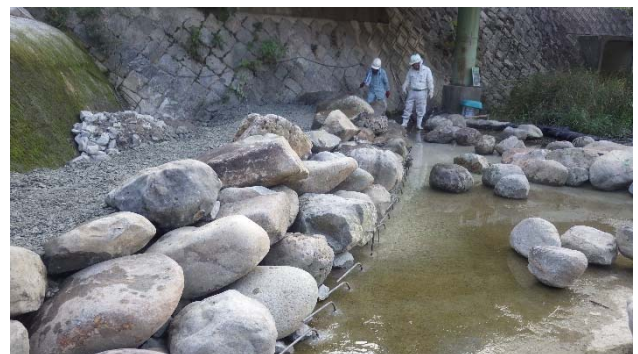
写真 6 原型の石組みの状態その 2

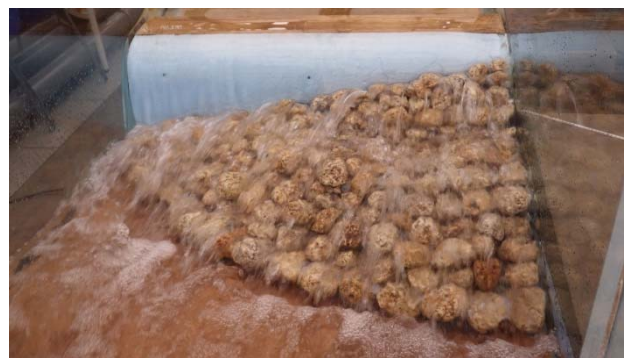
写真 8 越流水深が 44cm（原型）となる流況

越流水深が原型換算で 40 cm を越えるようになると、石組みの設置箇所においても流れの主な方向は流下方向となる。また、礫の凹凸の影響を受けて、落差部を越える流れが減勢されやすくなっている。石組みの設置形状から、石組み区間を越える区間が短

いことから右岸側の落差部からの流速が他の石組み直下流の場所に比べて速くなっている。越流水深が 50 cm 程度になっても、越流水深が 40 cm 程度の場合と差異はなく、洪水時の流れの減勢機能としても石組みの設置の影響は大きい。

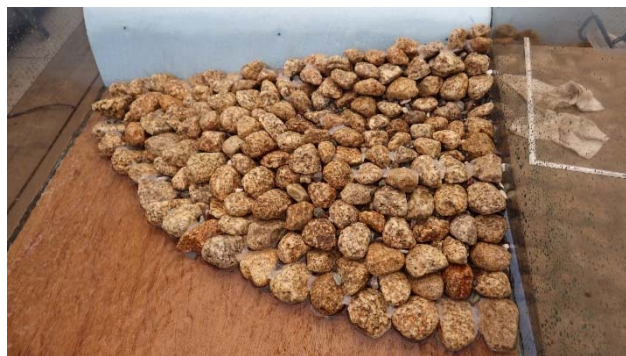
写真 7 石組みの模型実験の設定状態

実験は長さ 15m、幅 80 cm、高さ 60 cm（中間から下流側の高さ）の矩形断面水路に高さ 10 cm、長さ 1 m、幅 80cm の耐水性合板からなる箱型の模型を設置した。また、頭首工の高さに合わせるため、箱型模型の下流端に高さ 20 cm、長さ 10 cm、幅 80cm の模型を木ねじで結合し、さらに、頭首工の越流面を再現するために、伊崎堰は固定堰であり、越流面が曲線を有しているため、模型実験において、その点を再現するため、押出発泡ポリスチレンからなる厚さ 10 cm の断熱材（商品名：スタイロホーム）で加工したものをさらに結合し、写真 7 に示すように、水路に設置した。石組みに用いた石材は 1.5 寸（45 mm）前後、1 寸（30 mm）前後の玉石（商品名：伊勢五郎）、および 20 mm 前後および 10 mm 前後の庭石（大礫）であり、それぞれ、1.5 寸（45 mm）前後玉石は 161 個、1 寸（30 mm）前後の玉石は 143 個、20 mm 前後の庭石は約 150 個（7 kg）、10mm 前後の庭石は約 1000 個（7 kg）の石材を用いた。対象となる流況は重力の影響が大きいことから、フルードの相似則（原型と模型との間でフルード数が同じになるように設定した実験）に基づいた実験を行った。流量は水路上流部に設置されているバルブで調整し、水路下流部に設置された全幅刃形せき（JIS 規格）を用いて測定した。流況の記録のためにデジタルカメラを用いた。流速測定はケネック社製のポータブルプロペラ流速計（内径 30mm）を用いた（時間平均 10sec）。

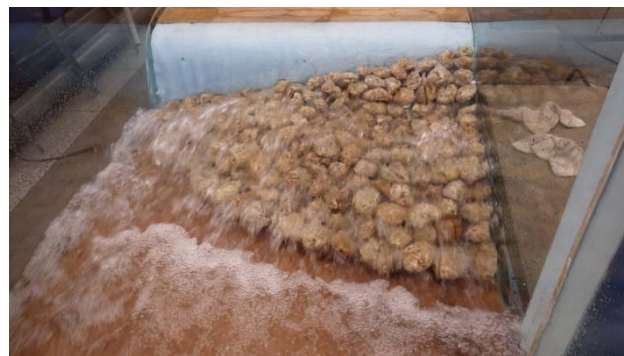
写真 9 越流水深が約 60 cm（原型）となる流況

越流水深が原型換算で 60 cm 近い場合においても安定した状態が形成されている。

越流水深が 5.95 cm（原型換算：約 60 cm）の場合、石組み直下流部では、右岸側近くを除いて流速が 55.1～87.7 cm/s であった。原型に換算すると、174～277 cm/s の値となる。また、右岸側（ここでは水路壁近く）では 82.5 cm/s、右岸側の水路壁より 10 cm 離れた箇所では 139 cm/s となる。原型に換算すると、水路側壁近くでは 261 cm/s となり、石組みによる礫の形状抵抗の影響を受けて流速が減勢される結果となる。

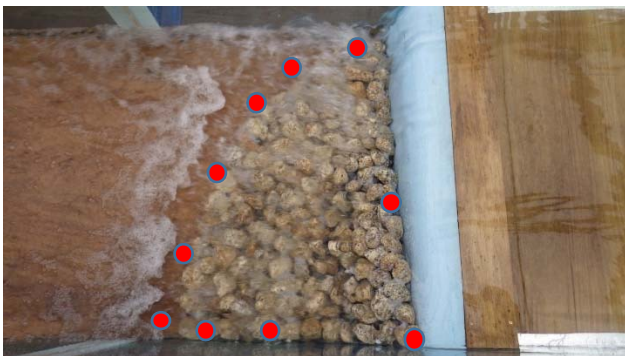
写真10 流速測定箇所

石組みと堰との境界の上流部では、堰から越流した流速が 74 cm/s となり、原型換算すると 234 cm/s となる。石組みと堰との境界の中間部では、流速が 114.8 cm/s となり、原型換算すると 363 cm/s となる。石組みと堰との境界の下流部では、流速が 134.9 cm/s となり、原型換算すると 441 cm/s となる。これは石組みに接近する流速が 4 m/s 以上でも礫が安定することを示す。なお、石組み左岸側の中間部では 101 cm/s となり、下流部では 88 cm/s となった。原型換算すると、中間部では 320 cm/s であり、下流部では 278 cm/s となり、礫の凹凸形状の影響で減勢されている。すなわち、石組み魚道の設置によって、落差部下流側での減勢効果が期待できる。

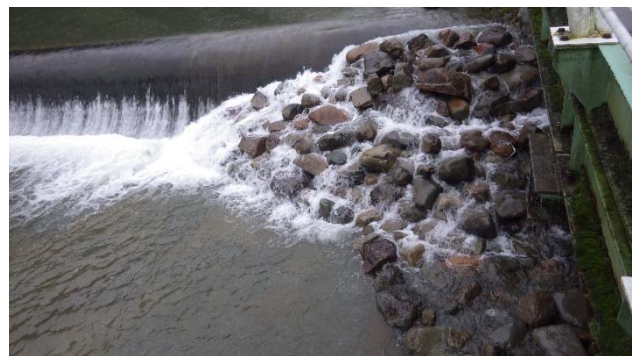
写真13 越流水深が10cm程度の流況

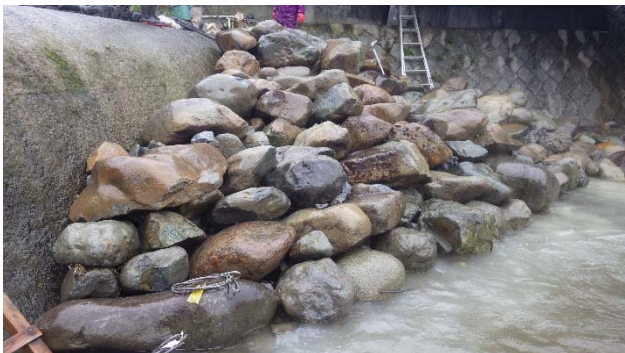
写真11 石組み施工完了時の状況

2017年10月15日に施工が完了した状態を写真11に示す。石組みは9月26, 27日に行い、一部を残して10月15日に再開し、施工が完了した。施工途中10月2日に中規模の洪水が発生した(写真12)。途中段階であるにも関わらず魚道本体の崩壊は認められなかった。また、出水後に確認したところ、越流面と石組みの境界面の礫が一部流出した。これは石組みの途中段階であったため、安定性に欠けたものと考えられる。施工完了後、豊水規模渇水規模の流況を確認することができた。また、渇水時から豊水規模にかけて遡上経路となり得る流れを確認することができた。今後、2018年に遡上調査および出水時の安定性について検討する。

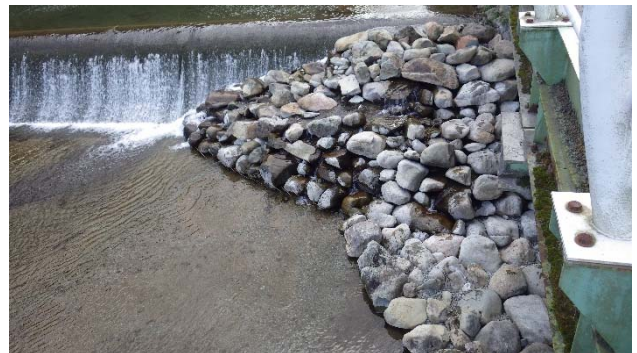
写真14 越流水深が5cm程度の流況

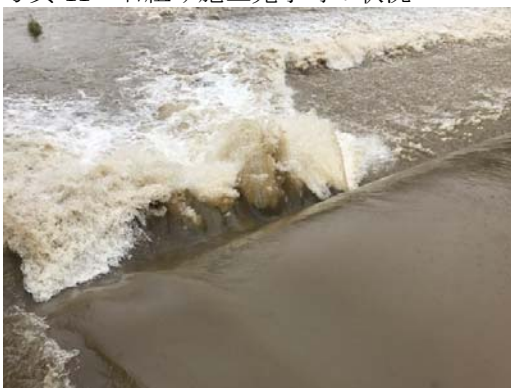
写真12 中規模の出水の状態(越流水深40-50cm)

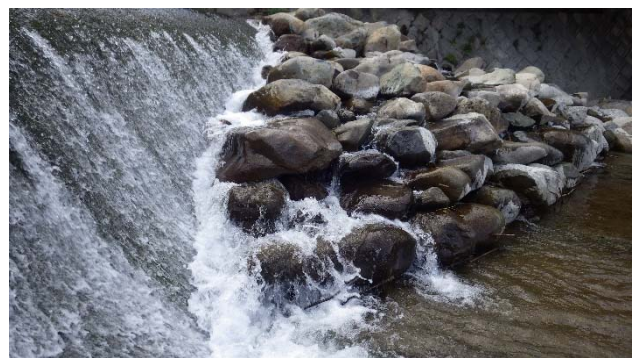
写真15 越流水深5cm程度の越流面境界近くの流れ
