## アスファルト再生骨材を用いた再生排水性舗装の試行

中部地方整備局 名古屋国道工事事務所

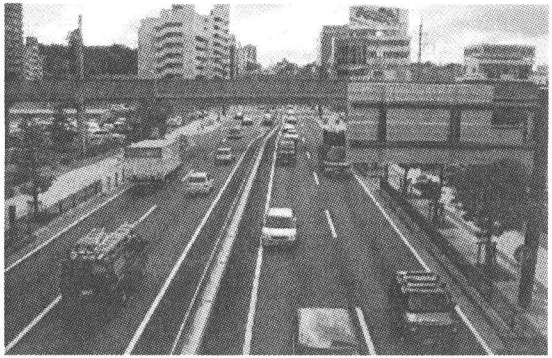
写真一 施工箇所の外観

追跡調査は、施工後 3 年までを行うこととしている。写真一は、供用後 1 年を経過した時点での施工箇所の概観である。表一に示す性状データと併せて云える事は、供用後 1 年を経過した路面の状況は良好である。

施工は通常の排水性舗装に準じて行った。混合物の温度特性等に起因するフィニッシュビティは一般の排水性舗装と遜色がなく出来形も外見上は判別しがたい仕上がり状態であった。
