重要水防箇所との比較による侵食危険度評価手法の課題検討

富山県立大学大学院 工学研究科環境工学専攻 学生会員 ○石川 彰真
富山県立大学 環境・社会基盤工学科 正会員 呉 修一

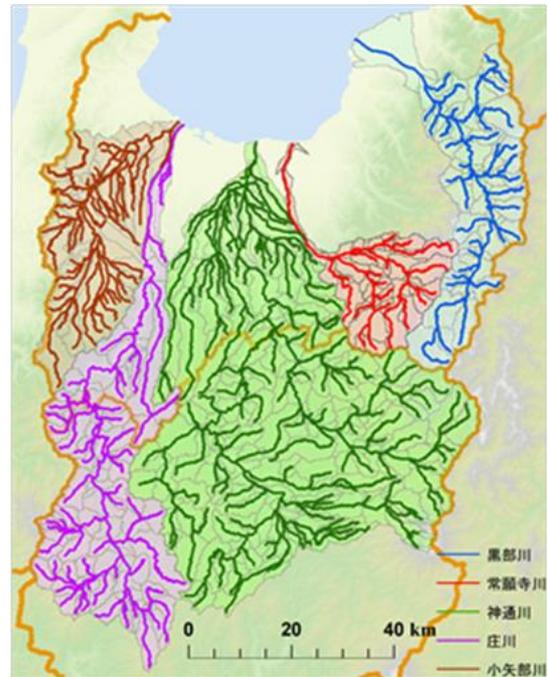
図-1 対象領域

富山県・岐阜県に流れる一級河川（小矢部川・庄川・神通川・常願寺川・黒部川）を対象領域とする（図-1）。黒部川と常願寺川は下流の扇状地部分でも勾配が約 1/100 と世界屈指の急流河川であり、洪水時の侵食被害が懸念される河川である。

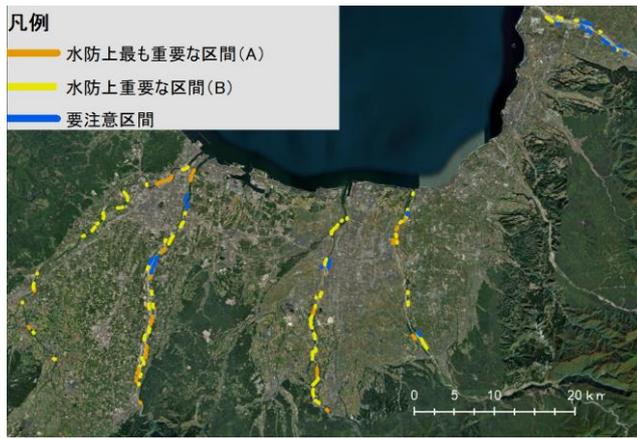
図-2 重要水防箇所（水衝・洗堀）の空間分布

図-2に富山県一級河川の重要水防箇所から水衝・洗堀を抜き出したものを示す。水防上重要な区間とは深掘れや洗堀が発生しているが対策が未施工の箇所である。要注意区間は過去に堤防が決壊したことのある「破堤跡」、以前河だった箇所が堤防となっている「旧河跡」と過去の経験から注意を示す箇所となっている。5河川に注目してみると庄川と神通川に重要水防箇所が多いことがわかる。しかし上流部に集中しており市街地部分に危険な箇所は少ないため被害面を考えると危険度は低いことが考えられる。

侵食危険度評価の結果を図-3に示す。重要水防箇所と各河川を比較すると小矢部川、黒部川については概ね一致しているといえるが庄川では中流の高岡市付近の侵食危険度評価が高く評価されており、神通川・常願寺川については水防箇所に比べ低く評価している部分が見られた。特に神通川三大水衝部の一つ添島地区については危険度評価では評価できていない。また常願寺川についても河口付近の湾曲部分が評価できていないことが分かった。
