事故データベースと地理空間情報を用いた事故分析および通学路上の対策箇所の特定

名古屋工業大学 学生会員 ○長井 亮也
 名古屋工業大学大学院 正会員 鈴木 弘司

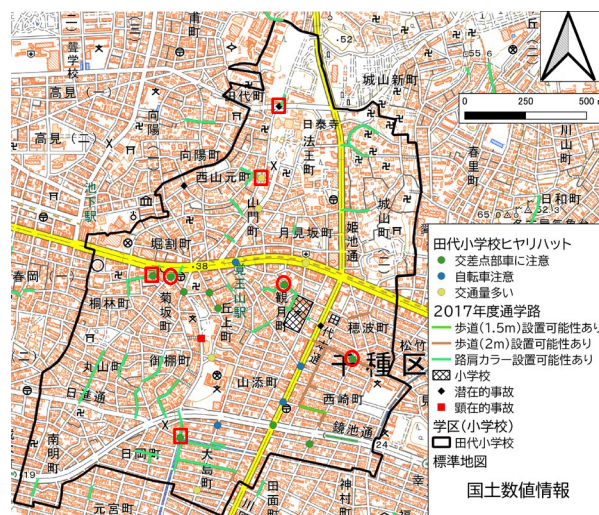
図-1 対策箇所選定マップ

次に上記の 2 校についての対策箇所選定マップの作成方法を示す。本研究では、2017 年度対策可能な通学路 (名古屋市提供)・潜在的な危険箇所・顕在的な危険箇所の情報を図-1 のように QGIS に表示した。2017 年度対策可能な通学路のデータには通学路の整備状況が示されており、今回は対策可能な通学路として「～設置可能性あり」となっているものを抽出した。また、図-1 に 2022 年度の通学路の情報を重ねたところ、2017 年度に対策可能な通

学路になっており、かつ 2022 年度も通学路として使われている道路は多く見受けられた。さらにアンケート調査により危険と考えられる箇所 (図中○で囲まれた箇所)、2022 年度は通学路に指定されてはいないものの、2017 年度では対策可能な通学路に指定され、かつ潜在危険がある箇所 (図中□で囲まれた箇所) に関しては今後優先的に対策を行う必要がある箇所と考えられる。
