## 第II部門 大規模地下空間出入口の浸水時避難危険度評価に関する調査

関西大学工学部 学生員○畑中 雅博 関西大学工学部 山佳 玲子  
 関西大学工学部 正会員 石垣 泰輔 関西大学工学部 正会員 島田 広昭  
 関西大学大学院 学生員 川中 龍児

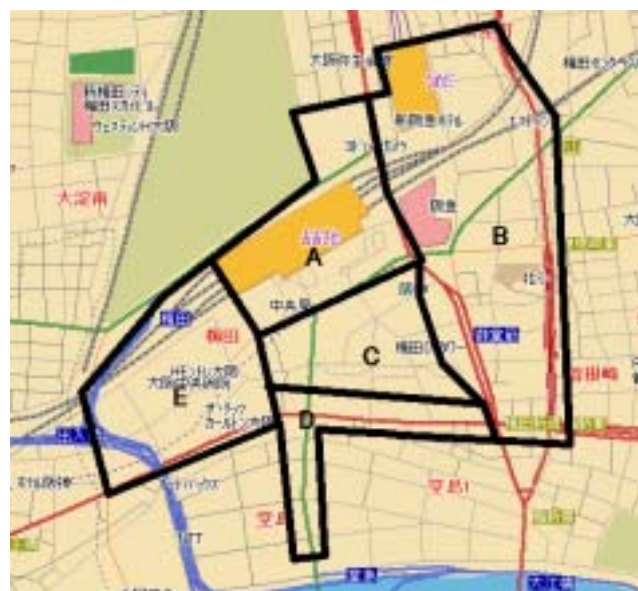
図-1 調査範囲

本研究の調査範囲は、図-1に示す大阪梅田周辺に広がる東西1.1km、南北1.1kmである。調査範囲内の地下街の面積は、15000平方メートルに及んでいる。本研究では、調査範囲内にある地上から地下街に通じる階段156ヶ所を調査した。なお、地下空間に連絡するビルからの出入口については、多数存在するが今回は対象外とした。この調査範囲には、複数の駅やショッピング街、さらに学校などが存在する大阪有数の繁華街である。この地区の選定理由は二つあり、一つは、複数の地下街が繋がっており、一つの地下街へ水が流入すると、他の地下街にも伝播して被害が拡大することである。もう一つは、調査範囲の地下街は、昼夜を問わず多くの人に利用されているため、浸水すると甚大な被害が発生することである。本研究では、調査対象地域を図-1に示すよう

に、北部、東部、中部、南部、西部の5地域に分割し、それぞれをA～E地区として、調査結果の検討およびその比較を地域ごとに行った。調査では階段の幾何形状として、階段の形状、階段の分岐と合流、階段の入り口以外からの流入箇所の有無、階段の踏面と高さ、入り口幅、マウンドアップ高さ、階段段数、踊り場の長さ、および廊下の長さを調べた。また、階段の付帯施設として、止水板、照明、扉、手すりの有無などを調べた。以下一部の調査項目についての結果を述べる。
