ライフスタイルに対応した海岸整備に関する基礎的研究—福岡県北部の海岸について

九州産業大学 ○学生会員 高橋典子
九州産業大学 正会員 奥蘭英明

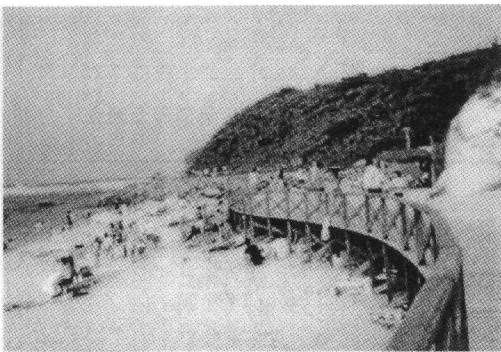
写真-1.ボードウォークと石張り護岸 (脇田)

図-4 は脇田海水浴場の海岸整備の評価について示すものである。釣り桟橋、石張り護岸、ボードウォークともに評価が高い。
